Relatório de Ensaio RE-04035/18

Interessado: **FMF INDUSTRIA E COMÉRCIO DE ESQUADRIAS LTDA -EPP**
Rua Pedro Ripoli, 2110 – Galpão 01 – Barro Branco
09410-020 – Ribeirão Pires – S.P.

1. MATERIAL ENSAIADO

Duas janelas do tipo de correr, em alumínio, linha Magno, constituída por 02 (duas) folhas móveis em vidro, e persiana integrada, com dimensão nominal de (1400 x 1200) mm, entregues pelo interessado em nosso laboratório em 10/11/2017, conforme caracterizada a seguir:

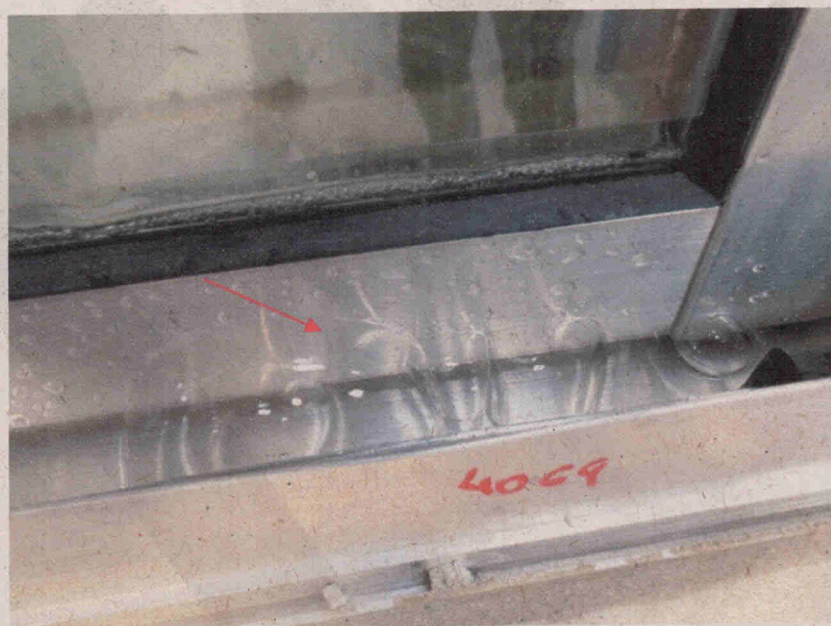
Foto nº. 02
Verificação da estanqueidade à água:
PI-01: Borbulho entre a travessa inferior da folha direita e a travessa do marco, sem ocasionar respingos para a face interna (1').

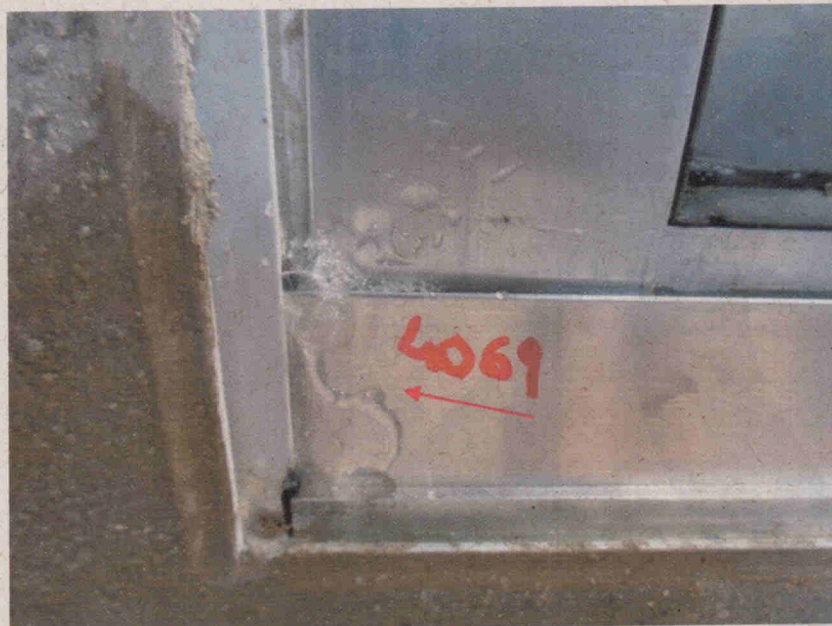
5.3.2. Quanto ao ensaio de verificação da estanqueidade à água os resultados obtidos **atenderam às exigências da NBR 10821-2:2017, item 6.2.2** para a pressão de **260 Pa**, obtendo somente a classificação quanto ao nível de desempenho em **Mínimo**.

Foto nº. 03
Verificação da estanqueidade à água:
PE-02: Transbordamento para a face interna (1').

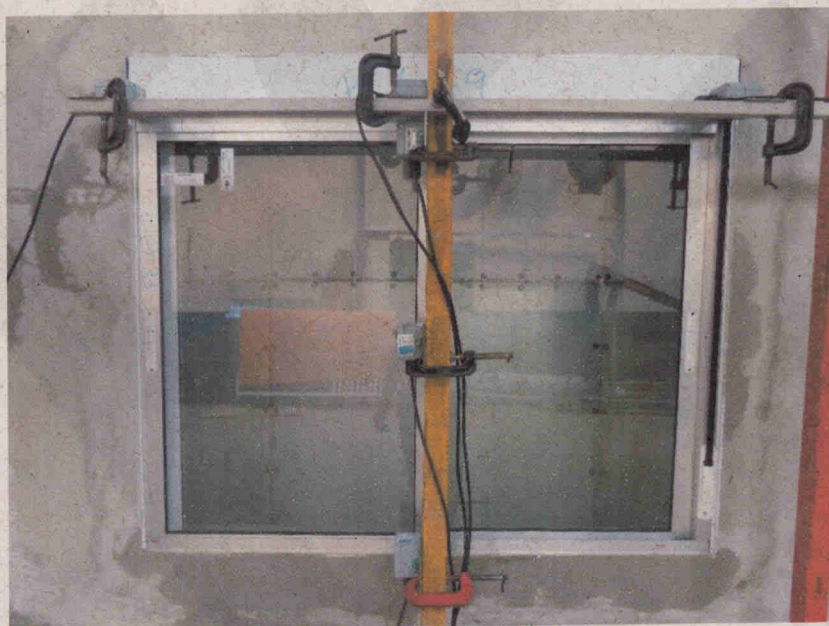
5.3.3. Para o ensaio de verificação do comportamento quando submetido a cargas uniformemente distribuídas, os resultados obtidos **atenderam às exigências do item 6.2.3 da NBR 10821-2:2017** para a pressão de ensaio (P_e) de **1480 Pa**.

Foto nº. 04
Verificação do comportamento quando submetido a cargas uniformemente distribuídas:
Posicionamento dos deflectômetros.

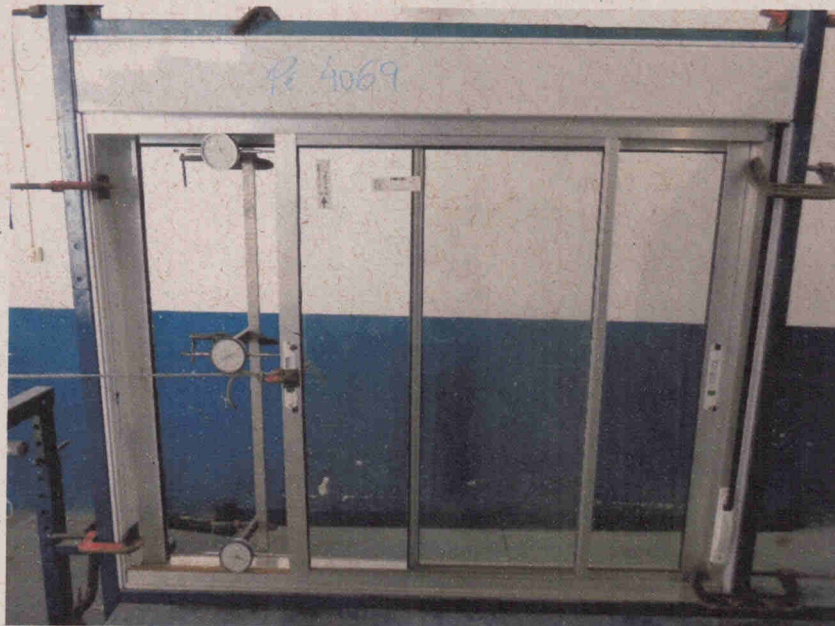
Foto nº. 05

| Deformação | Resultados (mm) | | | | Limites - NBR 10821 |
|---|---|---|---|---|---|
| Ocorrências | Nenhuma ocorrência. | | | | |

Ensaio de resistência ao esforço horizontal/vertical, com um canto imobilizado.

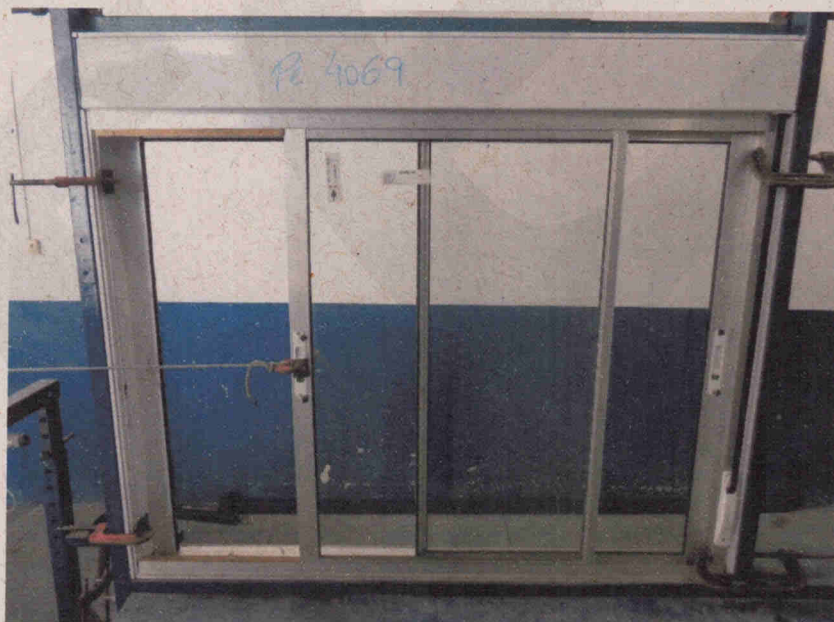
Foto nº. 06

Ensaio de resistência ao esforço horizontal/vertical, com dois cantos imobilizados:
Aplicação na folha de correr.

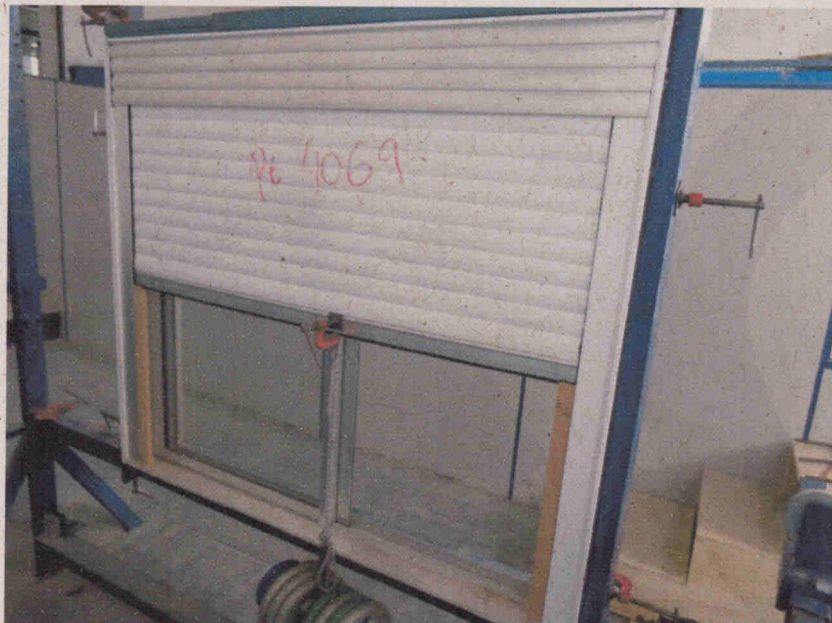
Foto nº. 07

Ensaio de resistência ao esforço horizontal/vertical, com dois cantos imobilizados:
Aplicação na persiana de enrolar.

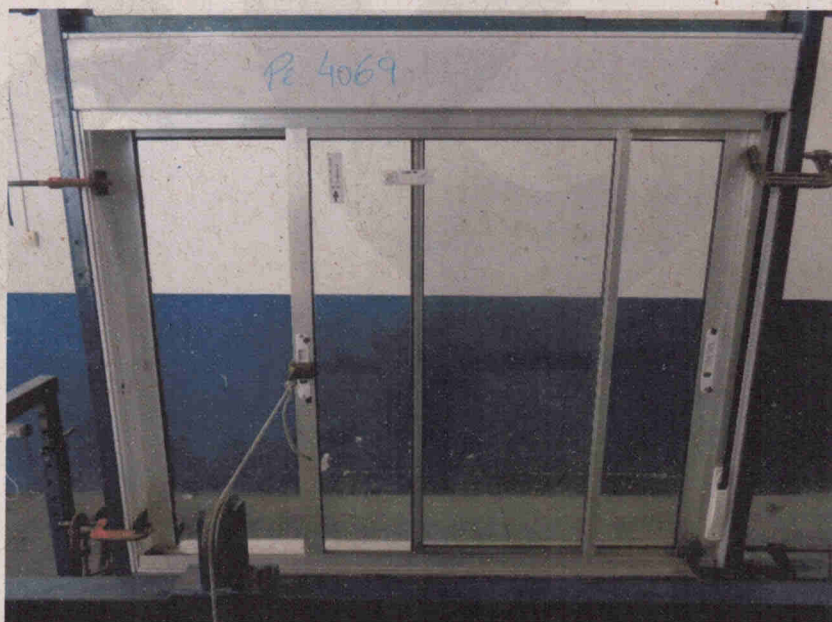
Foto nº. 08

Ensaio de resistência a flexão, do lado externo para o interno:
Aplicação na folha de correr.

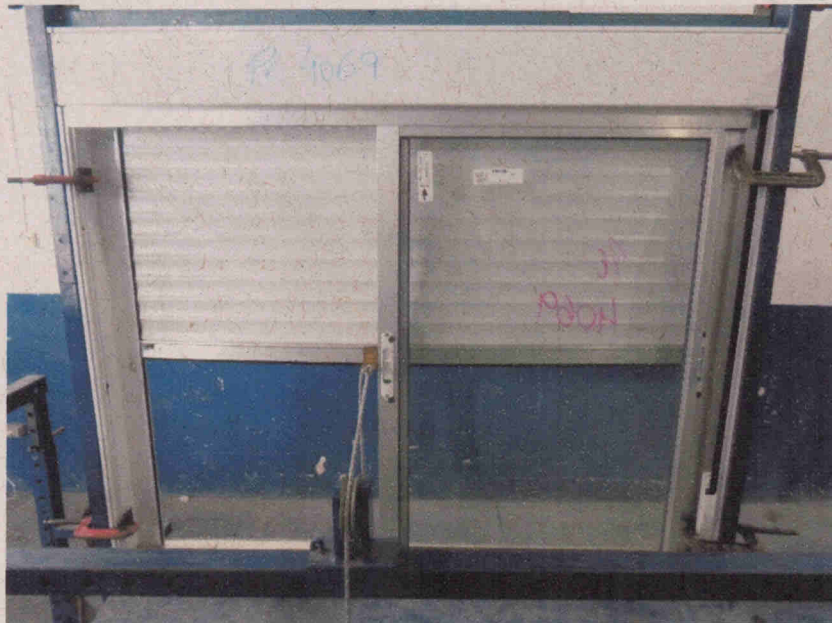
Foto nº. 09
Ensaio de resistência a flexão, do lado externo para o interno:
Aplicação na persiana de enrolar.

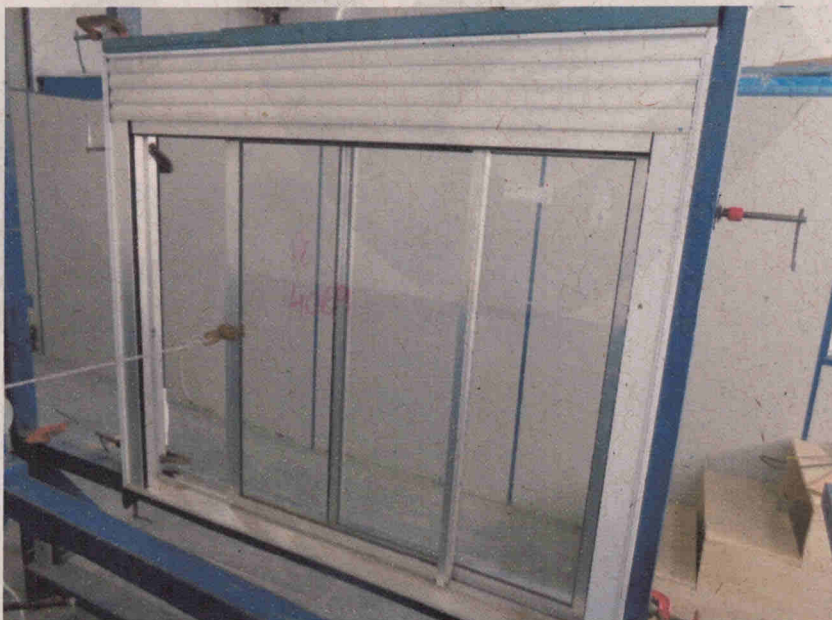
Foto nº. 10
Ensaio de resistência a flexão, do lado interno para o externo:
Aplicação na folha de correr.

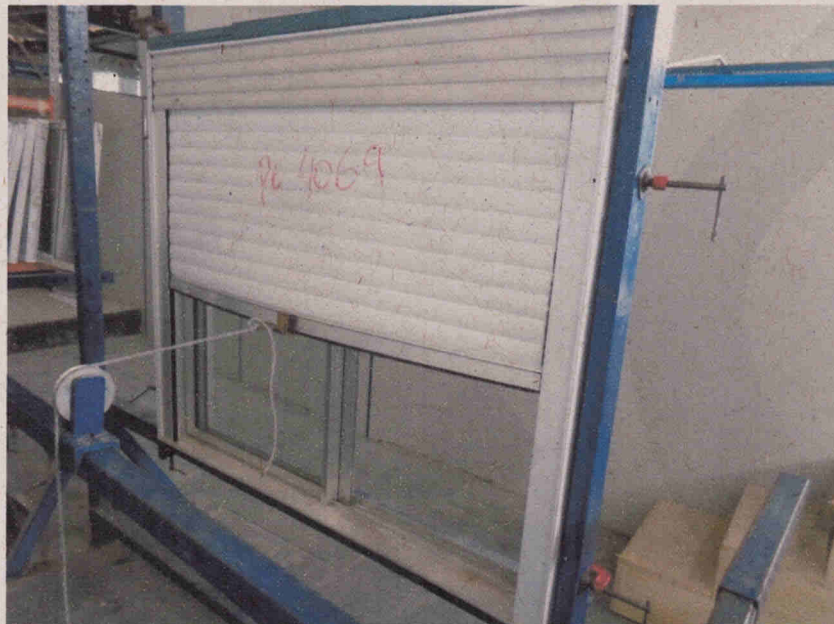
Foto nº. 11
Ensaio de resistência a flexão, do lado interno para o externo:
Aplicação na persiana de enrolar.
