Relatório de Ensaio RE-05565/21A

Interessado: **KASA PORTAS E JANELAS.**
Rua Pedro Ripoli, 2110 – Barro Branco
09410-020 – Ribeirão Pires – SP

02 (duas) Janelas do tipo de correr, em alumínio, constituída por 02 (duas) folhas móveis em vidro e persiana integrada, linha Premium Eco, com dimensão nominal de (1200 x1200)mm, entregues pelo interessado em nosso laboratório em 17/08/2021, caracterizada a seguir:

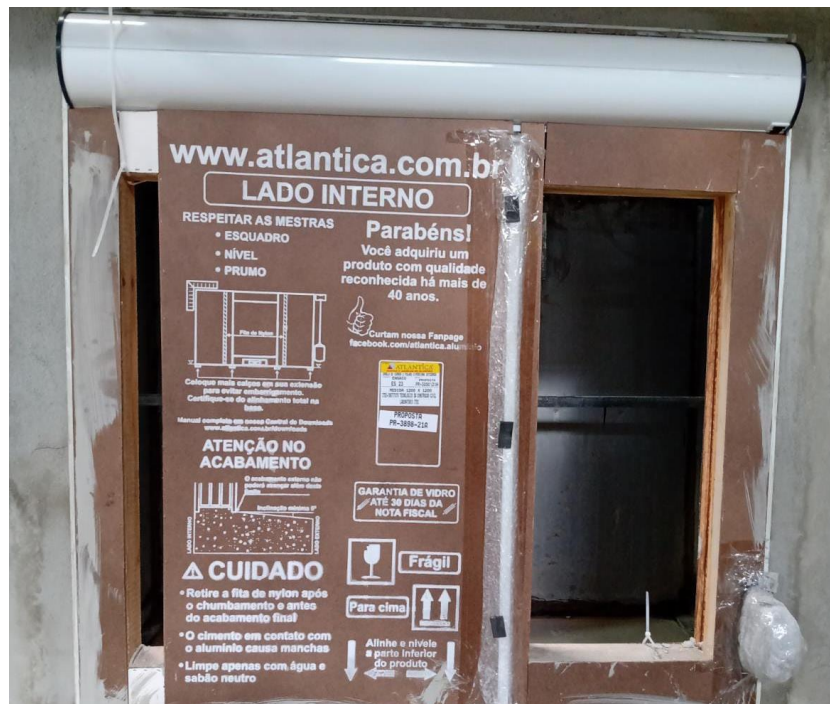
Foto nº. 01

Vista interna do protótipo entregue.

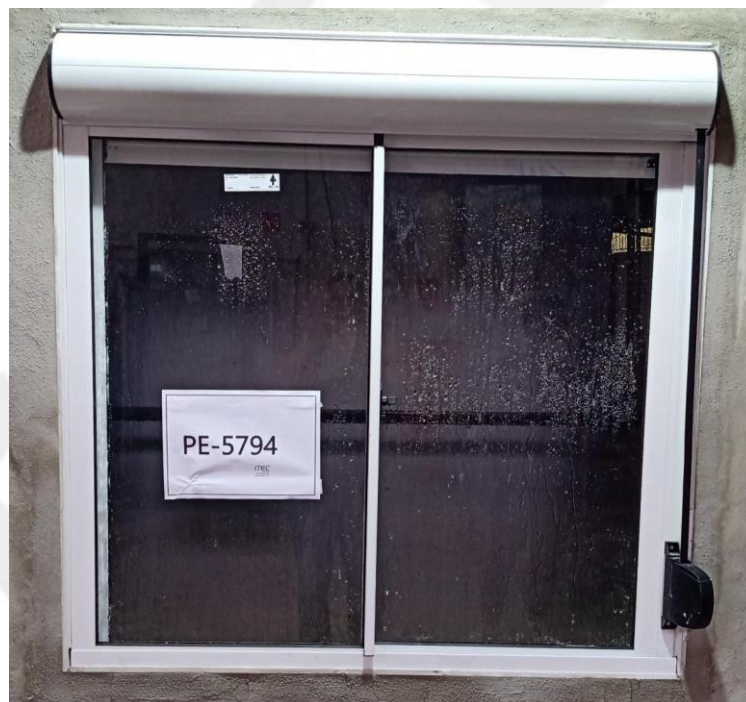
Foto nº. 02

Vista interna do protótipo ensaiado.

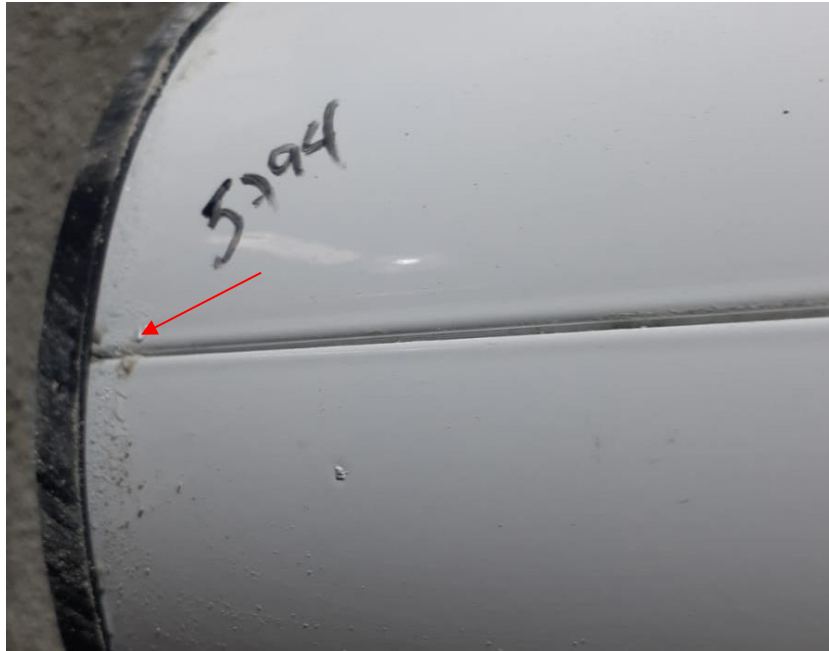
Foto nº. 03

Verificação da estanqueidade à água:

PI-01: Infiltração através da tampa da caixa da persiana, do lado esquerdo, sem ocasionar escorrimento para a face interna (1').

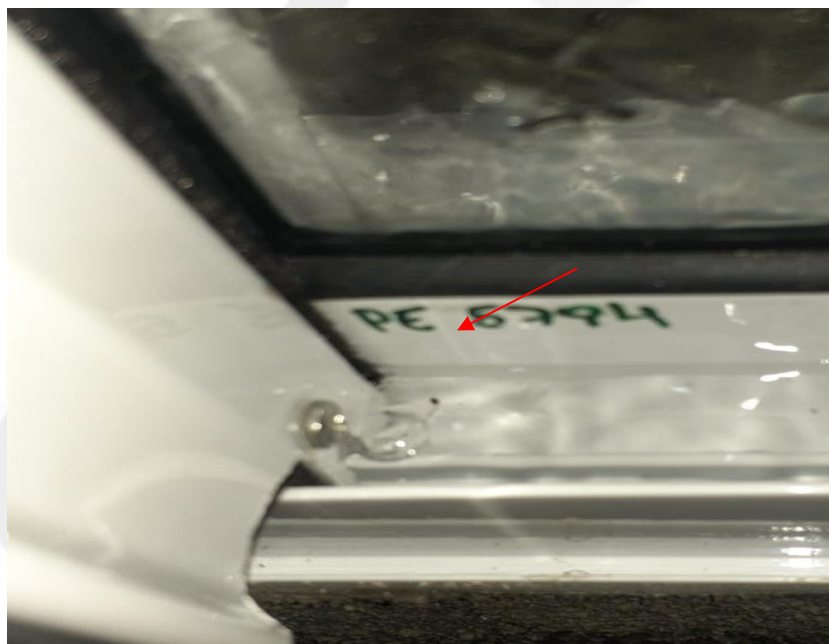
Foto nº. 04

Verificação da estanqueidade à água:

PI-02: Borbulho inicial na travessa inferior do marco, na região dos montantes da mão-de-amigo, sem ocasionar respingos para a face interna (1').

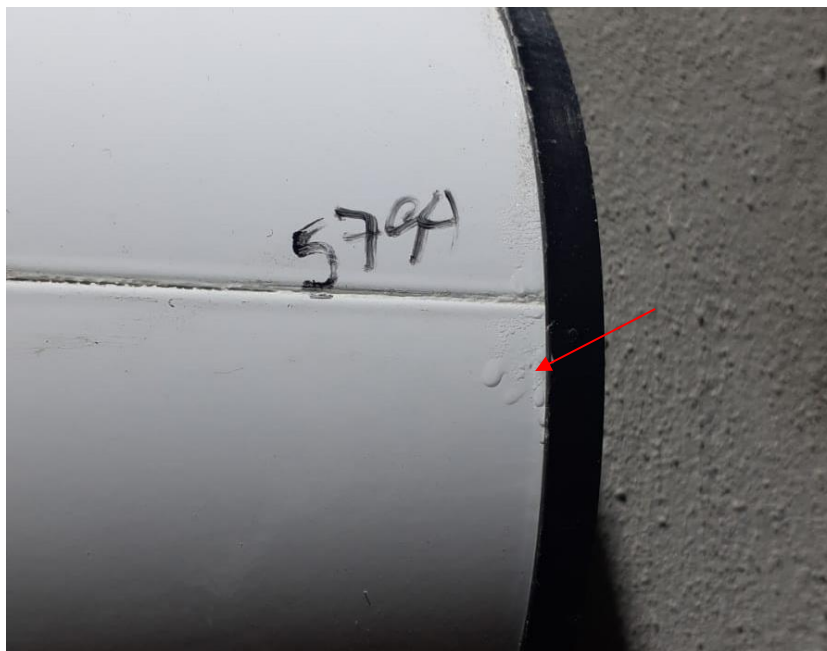
Foto nº. 05

Verificação da estanqueidade à água:

PI-03: Infiltração através da tampa da caixa da persiana, do lado direito, sem ocasionar escorrimento para a face interna (1').

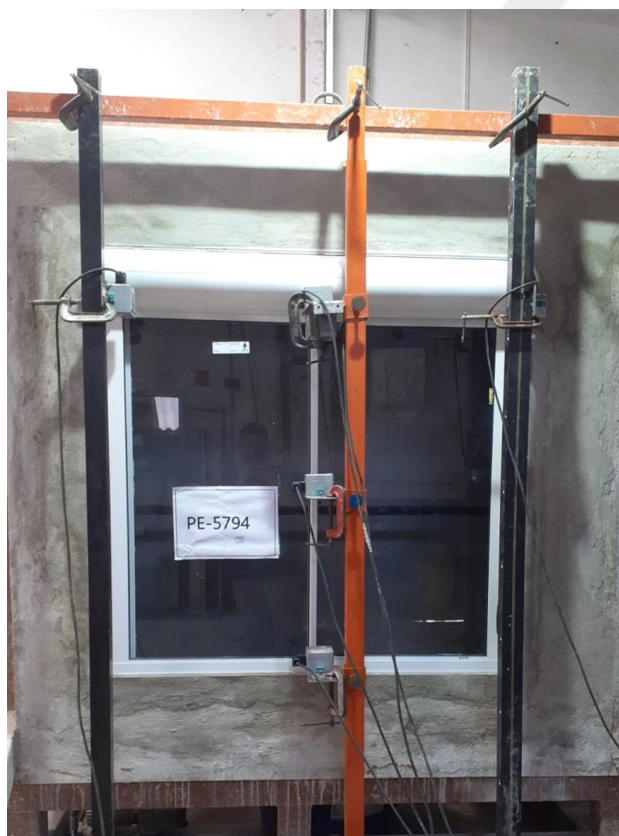
Foto nº. 06

Verificação do comportamento quando submetido a cargas uniformemente distribuídas:

Posicionamento dos deflectômetros.

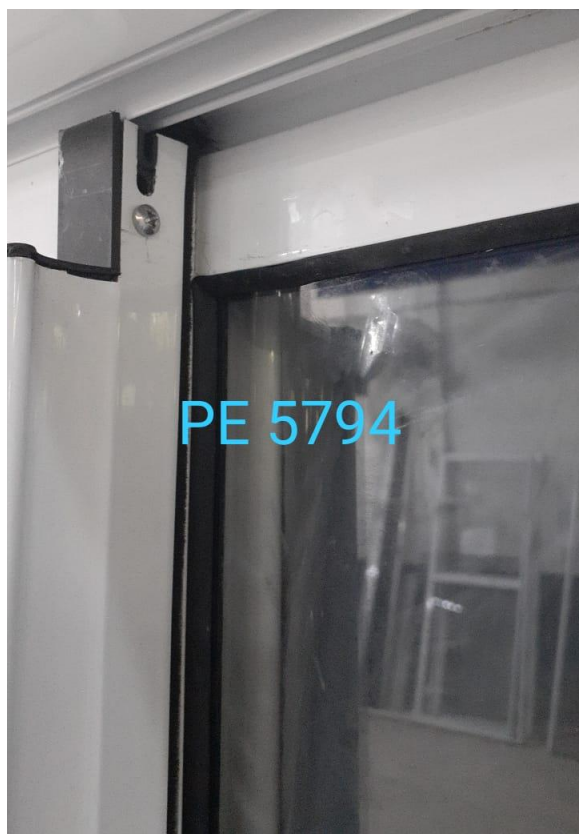
Foto nº. 07

Pressão (Pa)	Aplicação	Ocorrências
2020	1ª positiva	Desprendimento parcial da folha direita quando aplicada 2020 Pa. Foi aplicado filme plástico sendo a pressão reaplicada e mantida conforme requisito da norma, não sendo observada nenhuma ocorrência adicional (foto nº 06).
	2ª positiva	Nenhuma ocorrência adicional.
	1ª negativa	Nenhuma ocorrência adicional.
	2ª negativa	Nenhuma ocorrência adicional.

Verificação do comportamento quando submetido a cargas uniformemente distribuídas:
Desprendimento da folha – pressão de segurança.

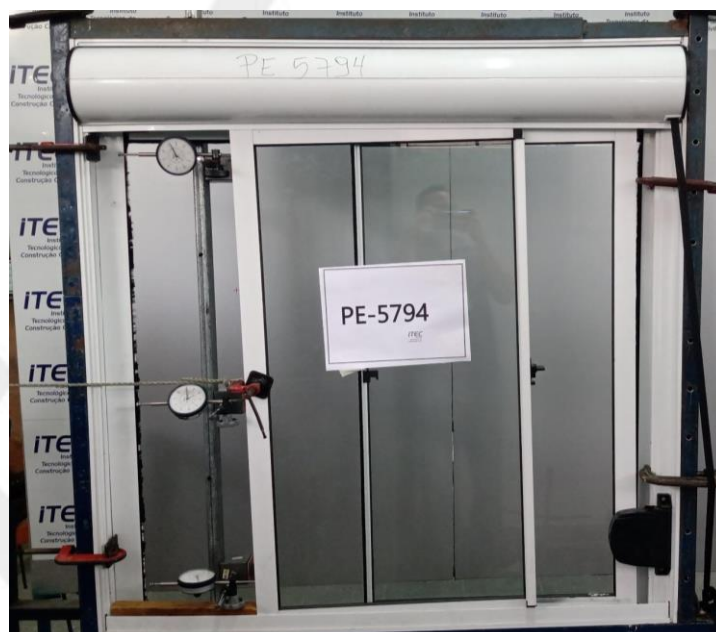
Foto nº. 08

Ensaio de resistência ao esforço horizontal, com um canto imobilizado.

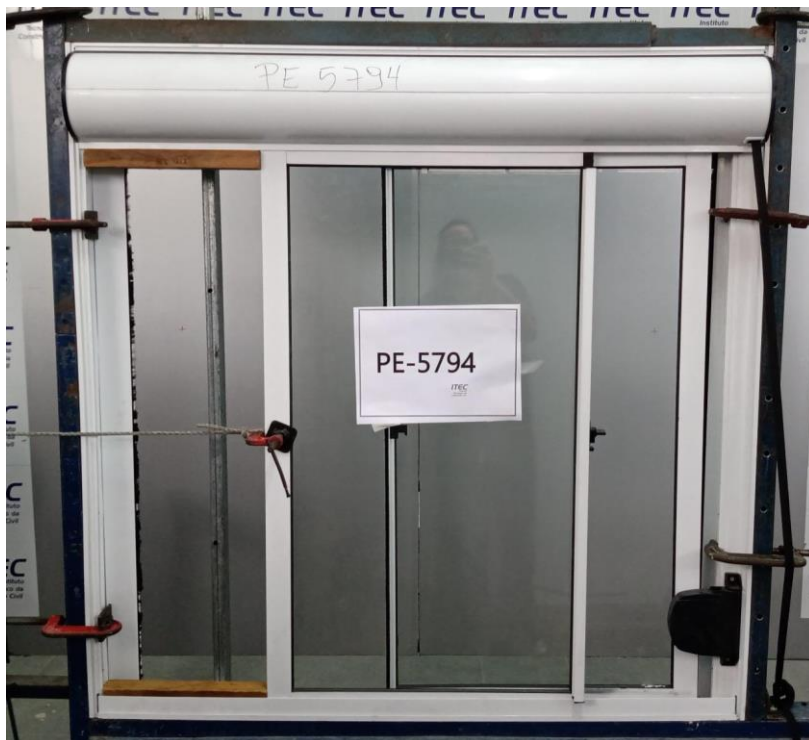
Foto nº. 09

Ensaio de resistência ao esforço horizontal, com dois cantos imobilizados – folha de correr.

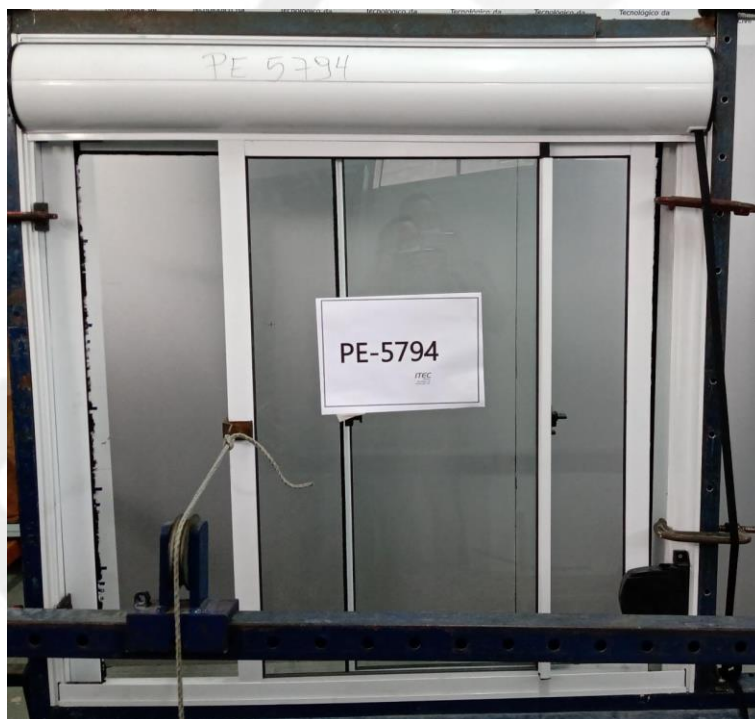
Foto nº. 10

Ensaio de resistência a flexão, do lado externo para o interno – folha de correr.

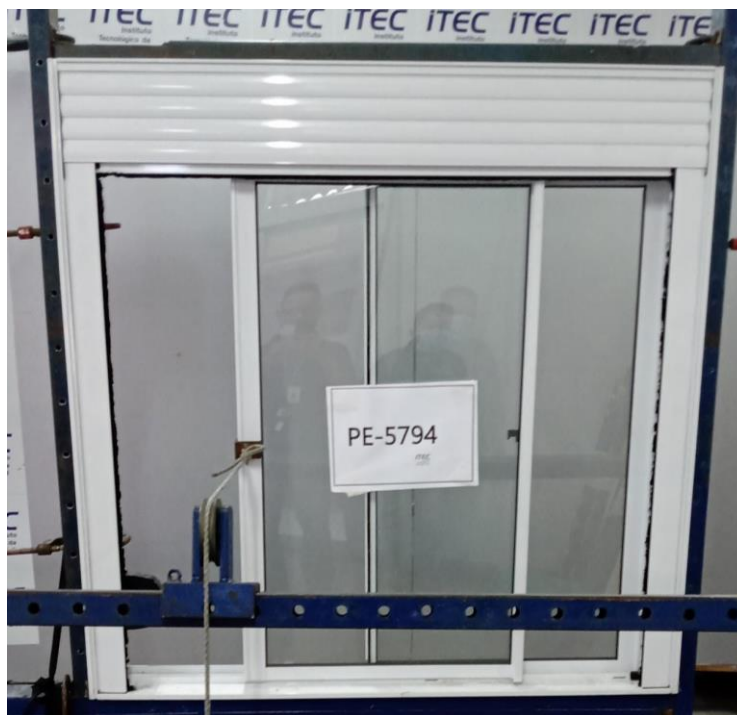
Foto nº. 11

Ensaio de resistência a flexão, do lado interno para o externo – folha de correr.

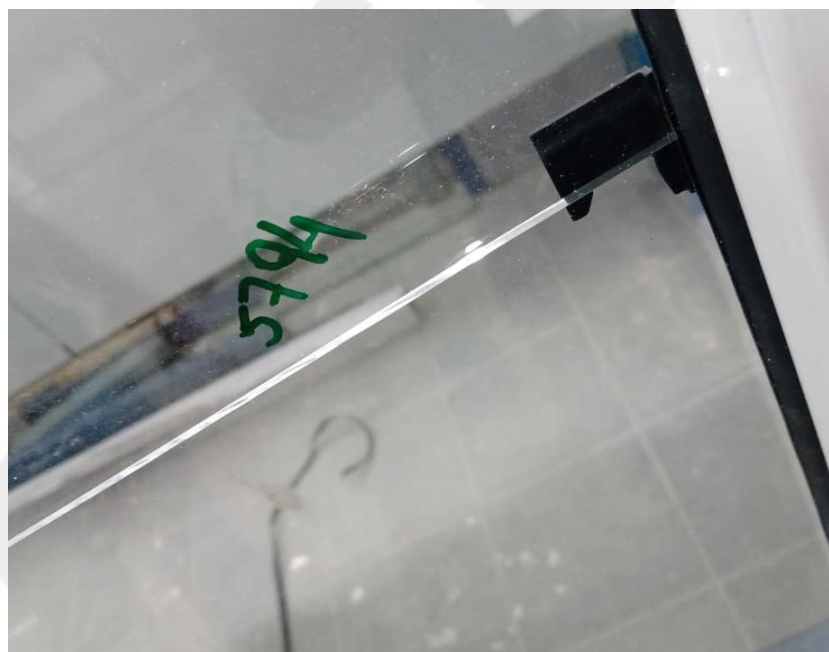
Foto nº. 12

APLICAÇÃO DA FORÇA DO LADO INTERNO PARA EXTERNO		
Local de aplicação	Folha de correr	Persiana de enrolar
Ocorrências após carregamento (400 N)	Durante aplicação da carga ocorreu uma fissura no vidro, porém não teve queda de nenhum fragmento (foto nº 12)	Nenhuma ocorrência.
Ocorrências após cinco ciclos completos de abertura e fechamento	Manobras de abertura e fechamento normais.	Manobras de abertura e fechamento normais.
Requisitos da NBR 10821-2:2017 – item 6.2.5: A esquadria deve resistir sem que haja: <ul style="list-style-type: none"> • Ruptura e/ou queda de qualquer componente, elemento de fixação ou de suas partes; • Ruptura do vidro (o vidro pode apresentar fissuras, mas não pode ter nenhum fragmento desprendido).

Ensaio de resistência a flexão, do lado interno para o externo – folha de correr:
Fissura no vidro.

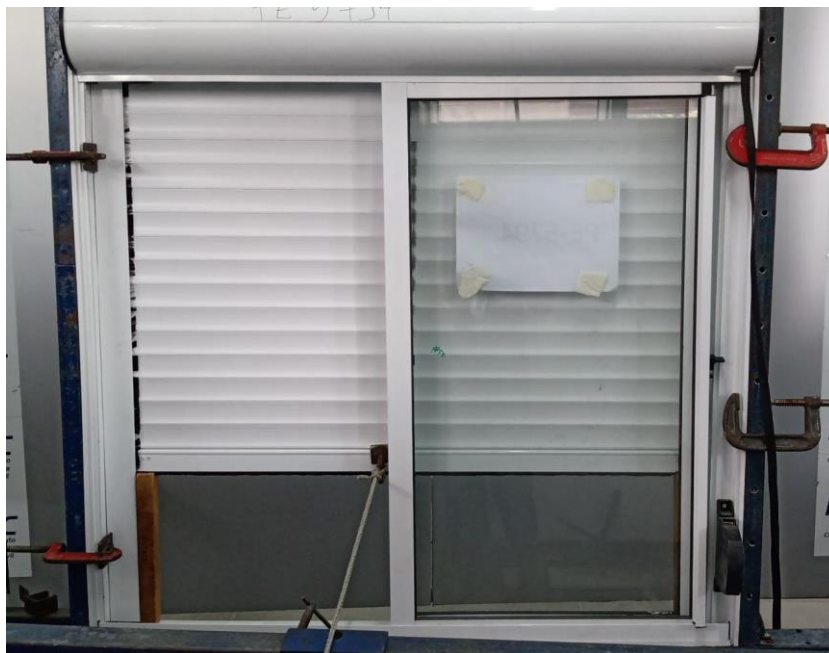
Foto nº. 13

Ensaio de resistência a flexão, do lado externo para o interno - persiana.

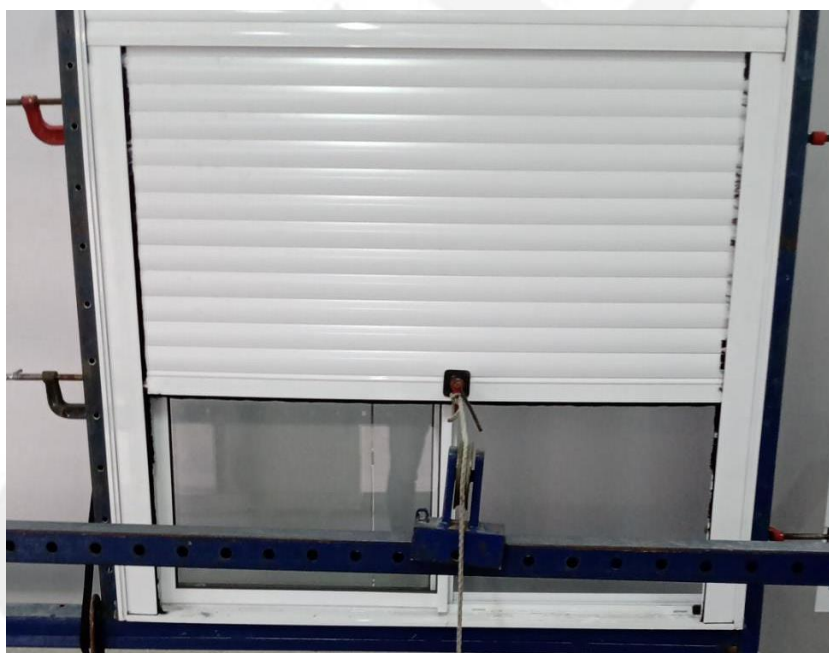
Foto nº. 14

Ensaio de resistência a flexão, do lado interno para o externo - persiana.

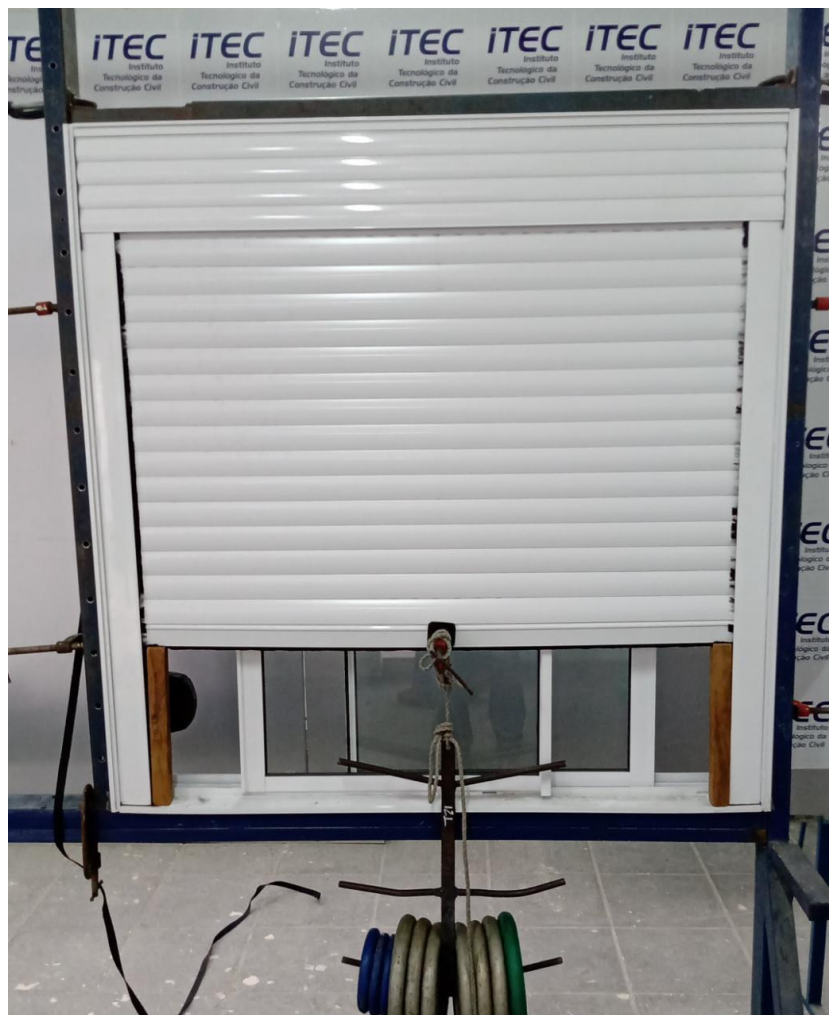
Foto nº. 15

Ensaio de resistência ao esforço horizontal, com dois cantos imobilizados - persiana.
