## Relatório de Ensaio RE-05564/21A

**KASA PORTAS E JANELAS.**

02 (duas) janelas do tipo de correr com ventilação permanente, em alumínio, linha Premium, constituídas por 02 (duas) folhas móveis em vidro, com dimensão nominal de (1380 x 1180) mm, entregues pelo interessado em nosso laboratório em 17/08/2021, caracterizadas a seguir:

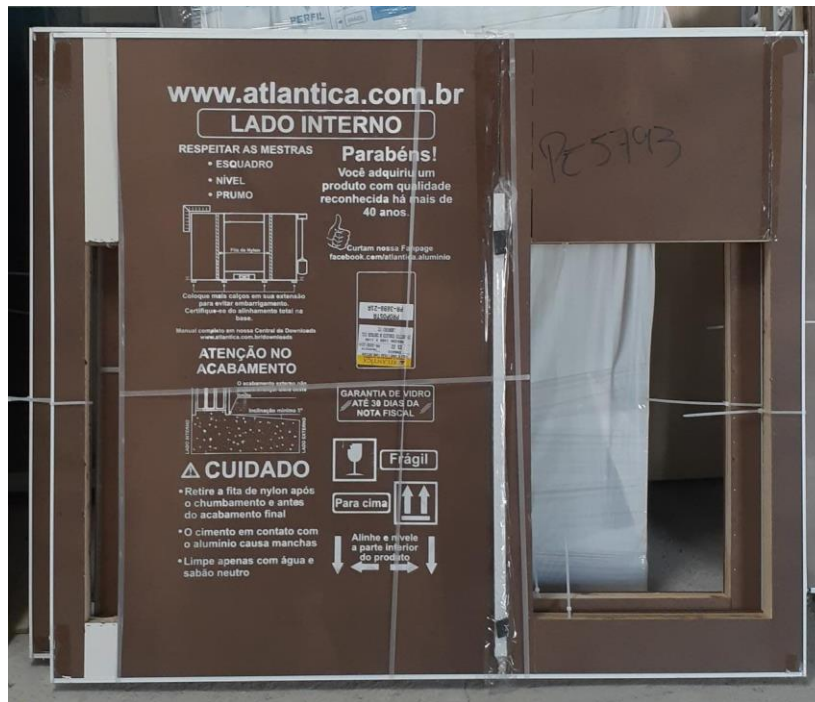
Foto nº. 01

Vista interna do protótipo entregue.

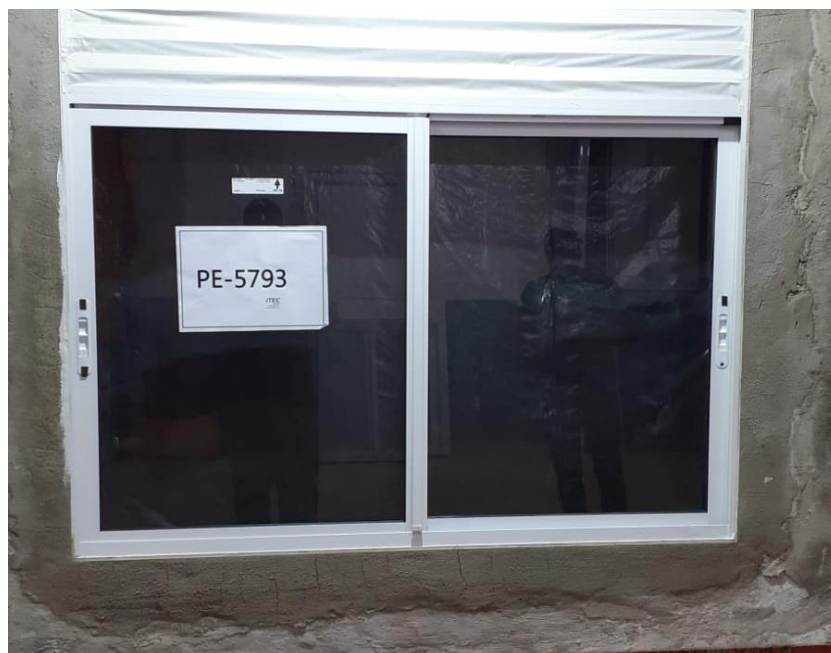
**Foto nº. 03**  
Vista interna do protótipo ensaiado.

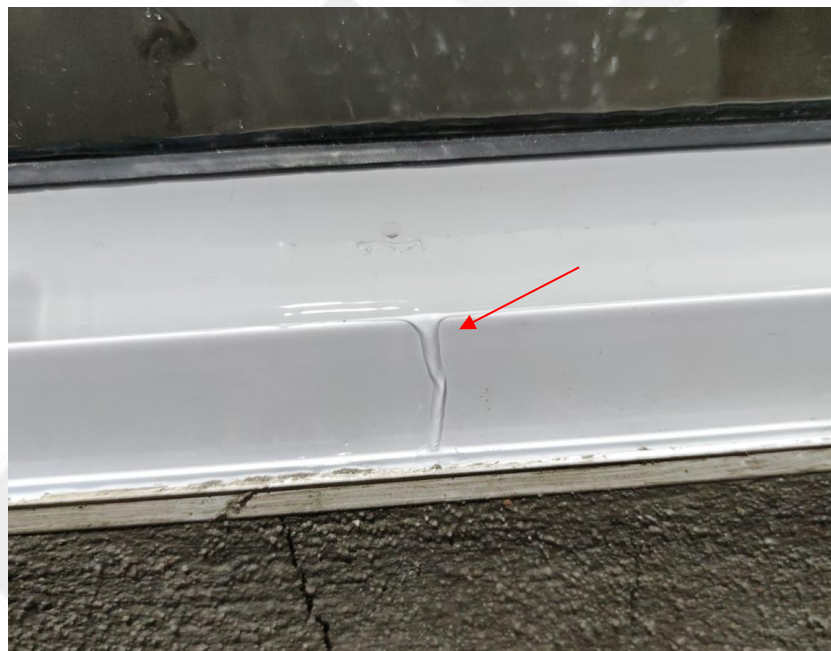
**Foto nº. 04**  
Verificação da estanqueidade à água:  
**PE-01:** Transbordamento na travessa inferior do marco, na região central (2').

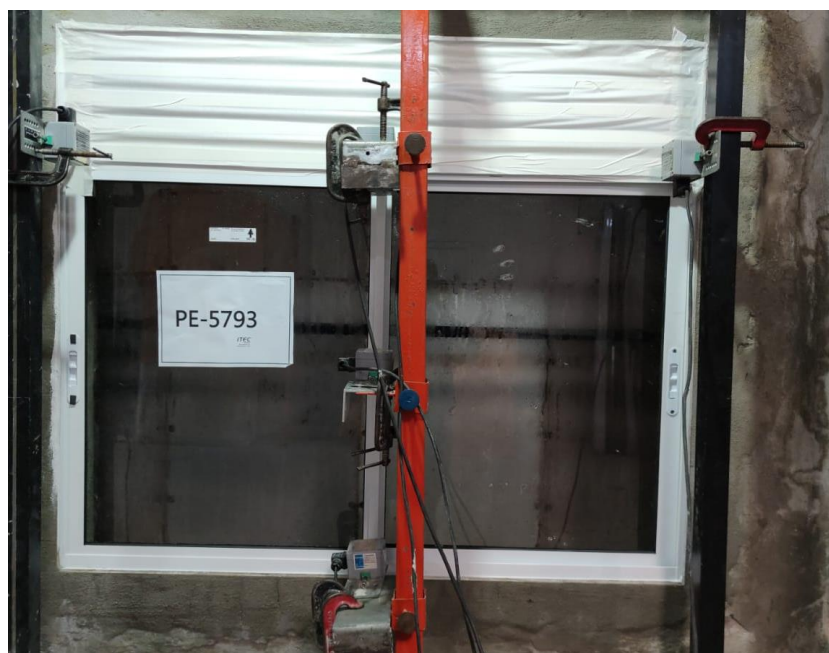
**Foto nº. 05**

Verificação do comportamento quando submetido a cargas uniformemente distribuídas:  
Posicionamento dos defletores.

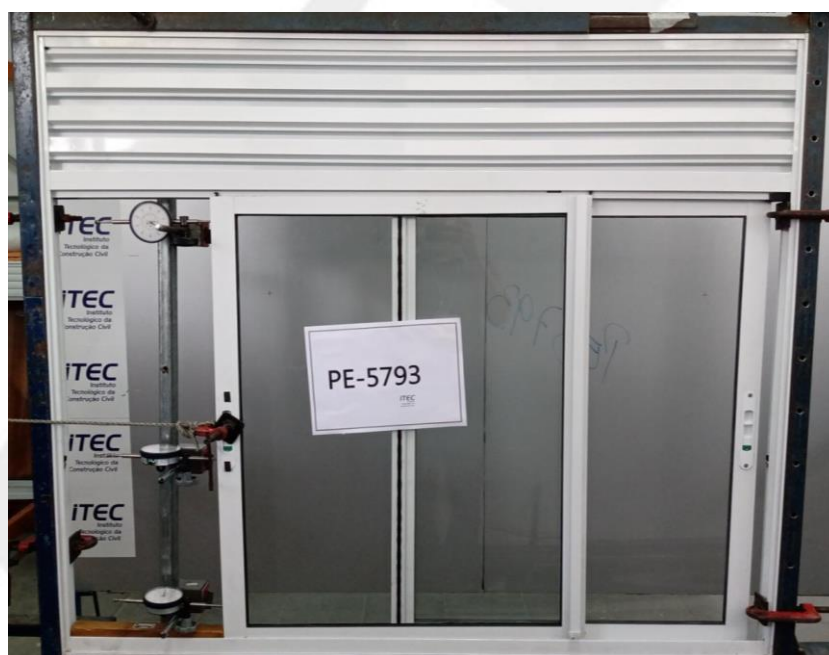
**Foto nº. 06**

Deformação	Resultados (mm)				Limites - NBR 10821
	D1	D2	D3	$D2 - \left(\frac{D1 + D3}{2}\right)$	
Sob carregamento (400 N)	1,77	8,77	13,32	1,22	Não há
Residual	1,01	3,16	3,80	0,76	3,52 mm
Ocorrências	Nenhuma ocorrência visual.				
<b>Requisitos da NBR 10821-2:2017 – item 6.2.4:</b> A esquadria deve resistir sem que haja: <ul style="list-style-type: none"> <li>• Deformação residual superior a 0,4% do vão;</li> <li>• Fissura ou ruptura dos vidros;</li> <li>• Deterioração de qualquer componente ou elementos de fixação;</li> <li>• Colapso da esquadria, ou seja, qualquer alteração vital no funcionamento do conjunto, dos componentes e/ou da estrutura da esquadria que coloque em risco o usuário ou terceiros.</li> </ul>

Ensaio de resistência ao esforço horizontal, com um canto imobilizado.

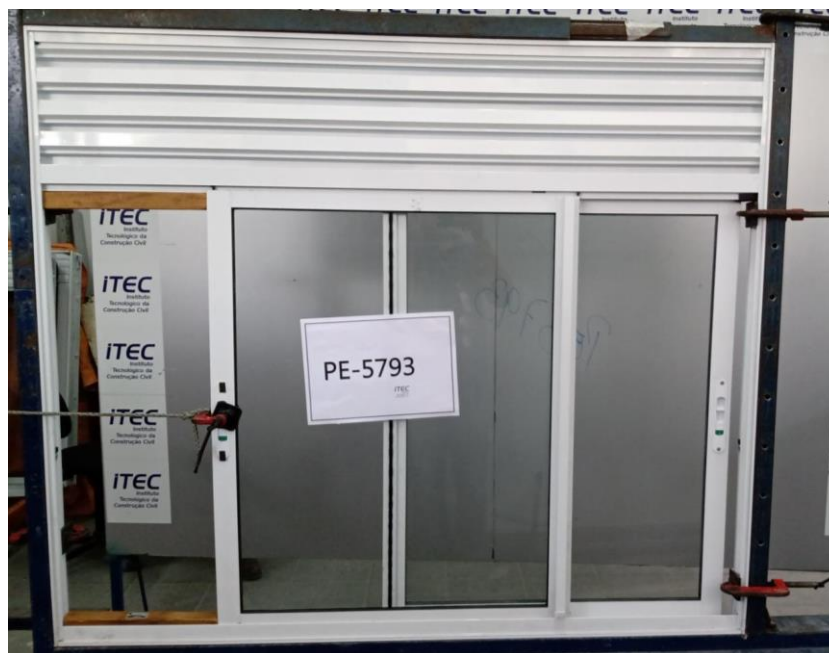
**Foto nº. 07**

<b>Ocorrências após carregamento (400 N)</b>	Nenhuma ocorrência.
<b>Ocorrências após cinco ciclos completos de abertura e fechamento</b>	Manobras de abertura e fechamento normais.
<b>Requisitos da NBR 10821-2:2017 – item 6.2.5:</b> A esquadria deve resistir sem que haja: <ul style="list-style-type: none"> <li>• Ruptura e/ou queda de qualquer componente, elemento de fixação ou de suas partes;</li> </ul> Ruptura do vidro (o vidro pode apresentar fissuras, mas não pode ter nenhum fragmento desprendido).

Ensaio de resistência ao esforço horizontal, com dois cantos imobilizados.

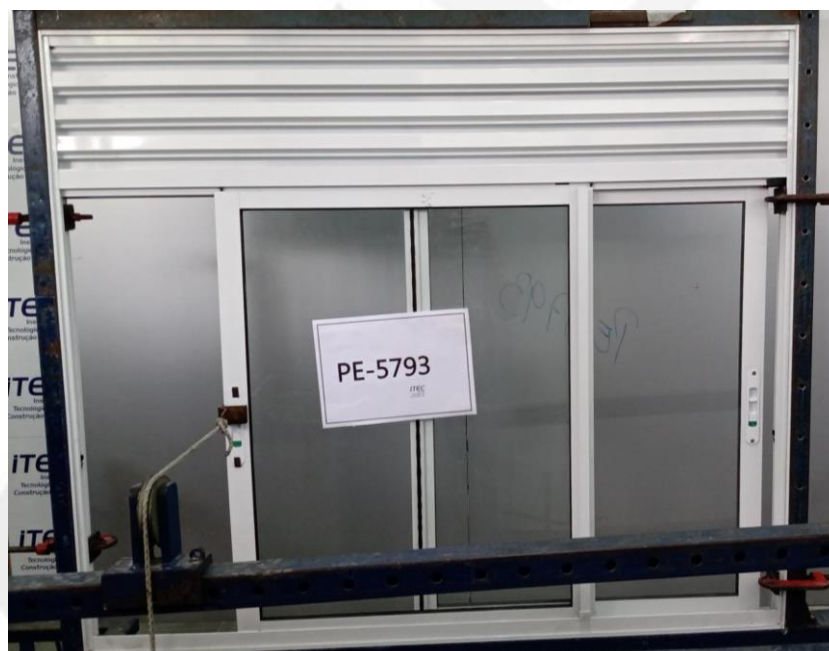
**Foto nº. 08**

<b>APLICAÇÃO DA FORÇA DO LADO EXTERNO PARA INTERNO</b>	
<b>Ocorrências após carregamento (400 N)</b>	Nenhuma ocorrência visual.
<b>Ocorrências após cinco ciclos completos de abertura e fechamento</b>	Manobras de abertura e fechamento normais.
<b>Requisitos da NBR 10821-2:2017 – item 6.2.5:</b> A esquadria deve resistir sem que haja: <ul style="list-style-type: none"> <li>• Ruptura e/ou queda de qualquer componente, elemento de fixação ou de suas partes;</li> </ul> Ruptura do vidro (o vidro pode apresentar fissuras, mas não pode ter nenhum fragmento desprendido).

Ensaio de resistência a flexão, do lado externo para o interno.

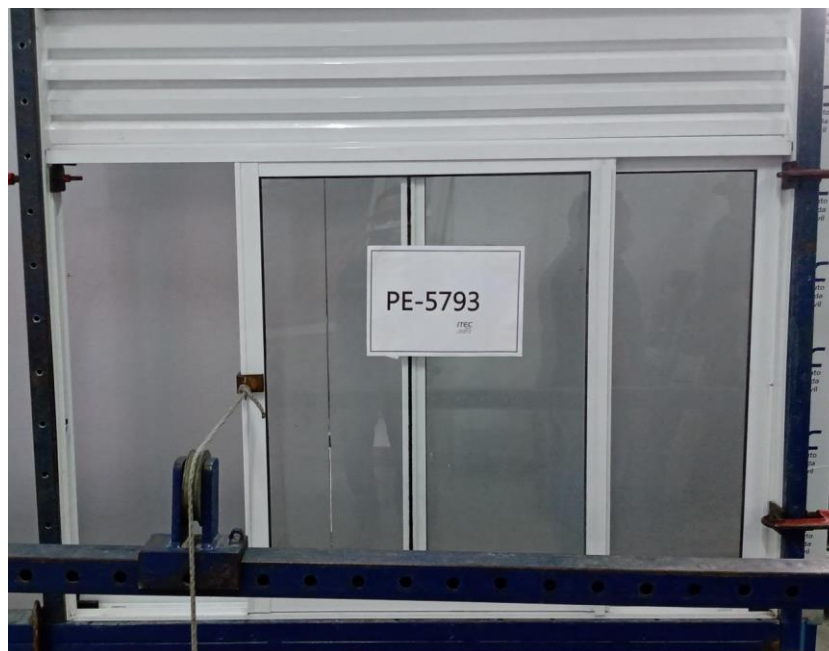
**Foto nº. 09**

APLICAÇÃO DA FORÇA DO LADO INTERNO PARA EXTERNO	
Ocorrências após carregamento (400 N)	Nenhuma ocorrência visual.
Ocorrências após cinco ciclos completos de abertura e fechamento	Manobras de abertura e fechamento normais.
<p><b>Requisitos da NBR 10821-2:2017 – item 6.2.5:</b> A esquadria deve resistir sem que haja:</p> <ul style="list-style-type: none"> <li>• Ruptura e/ou queda de qualquer componente, elemento de fixação ou de suas partes; Ruptura do vidro (o vidro pode apresentar fissuras, mas não pode ter nenhum fragmento desprendido).</li> </ul>

Ensaio de resistência a flexão, do lado interno para o externo.
