Relatório de Ensaio RE-04518/19

Interessado: **FMF INDUSTRIA E COMÉRCIO DE ESQUADRIAS LTDA - EPP**
Rua Pedro Ripoli, 2110 – Galpão 01 – Barro Branco
09410-020 – Ribeirão Pires – SP

1. MATERIAL ENSAIADO

02 (duas) portas do tipo de correr, em alumínio, linha Magnum, constituída por 02 (duas) folhas móveis em vidro, com dimensão nominal de (1680 x 2175) mm, entregue pelo interessado em nosso laboratório em 04/04/2019, caracterizada a seguir:

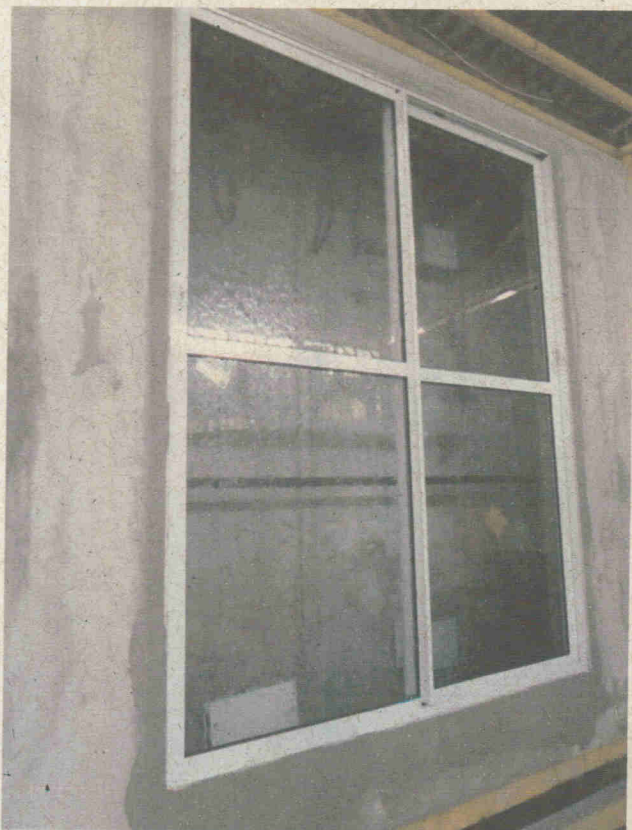
Foto nº. 01
Vista interna do protótipo ensaiado.

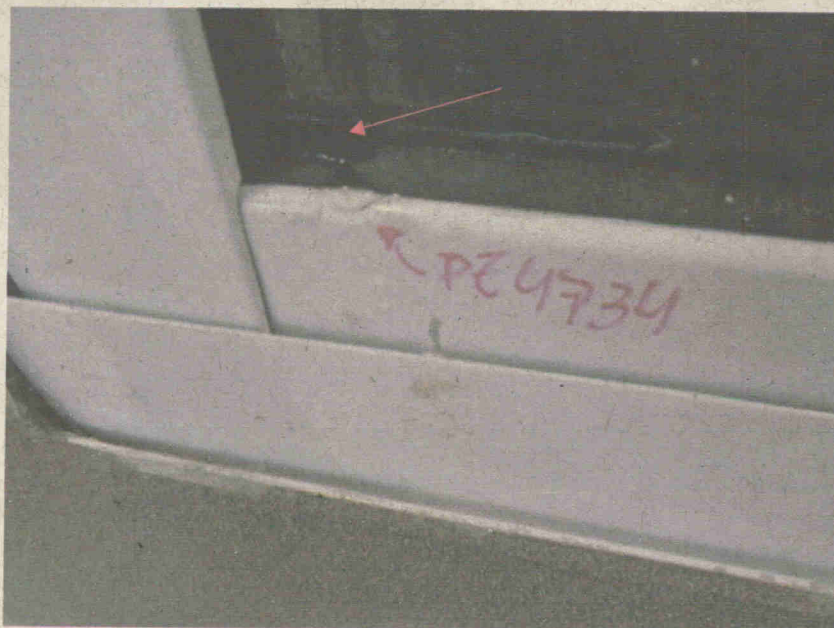
Pressão de Ensaio (Pa)	Período de Aplicação (min.)	Ocorrências
0	15	Nenhuma ocorrência de infiltração, apenas a presença de água no trilho.
20	05	
40	05	
60	05	
80	05	
100	05	
130	05	PI-01: Infiltração entre a travessa inferior, o montante esquerdo e a guarnição de borracha da folha esquerda, sem ocasionar respingos para a face interna (1') – Foto n.º 02.
160	05	
190	05	
210	05	PE-02: Transbordamento para a face interna (2') – Foto n.º 03.
220	05

Permeabilidade Inicial (PI): Vazamento, escoamento ou borbulhamento de água no interior da esquadria ou das partes, ocorrido a qualquer tempo, desde que a água não ultrapasse o plano interno do marco da esquadria, sem molhar o peitoril da alvenaria ou a face interna da parede. O PI determina o nível de desempenho da esquadria, não aprova ou reprova.

Foto nº. 02
Verificação da estanqueidade à água:
PI-01: Infiltração entre a travessa inferior, o montante esquerdo e a guarnição de borracha
da folha esquerda, sem ocasionar respingos para a face interna (1').

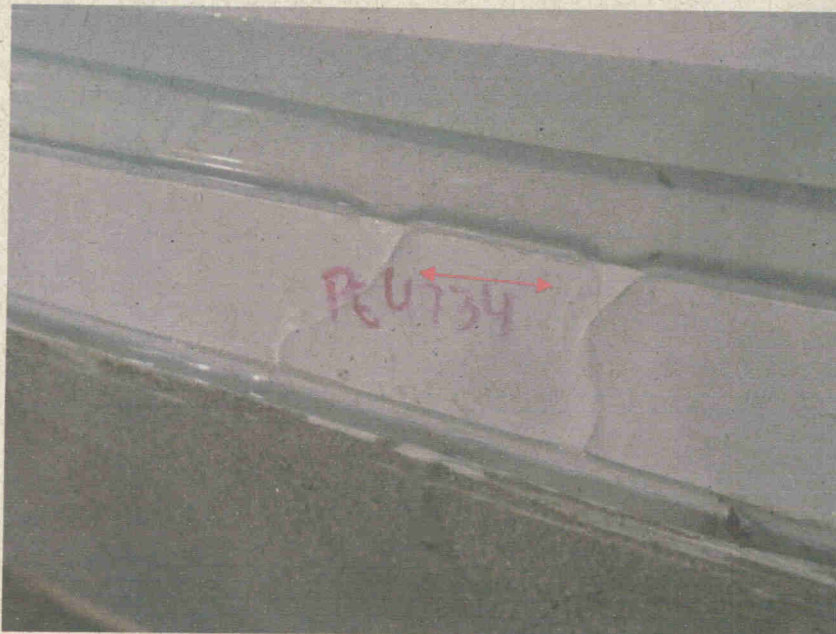
Permeabilidade Excessiva (PE): Todo e qualquer vazamento de água que ultrapasse o plano interno do marco da esquadria. Neste caso a esquadria é reprovada.

Foto nº. 03
Verificação da estanqueidade à água:
PE-02: Transbordamento para a face interna (2').

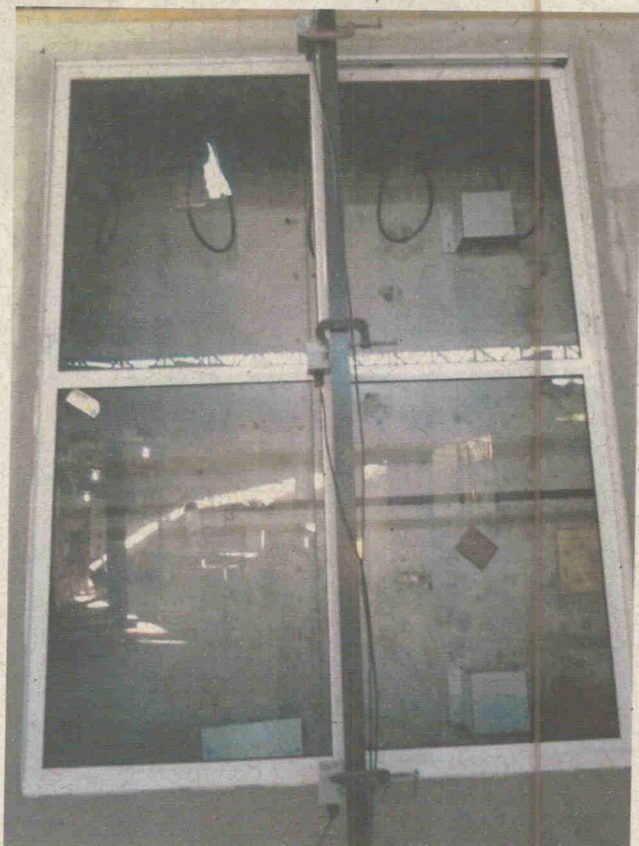
Os deflectômetros para medida das deformações foram posicionados no montante direito da folha esquerda, com comprimento de 2136mm, conforme apresentado a seguir:

- ✓ D1 – na região inferior do montante;
- ✓ D2 – no centro do montante;
- ✓ D3 – na região superior do montante.

Foto nº. 04
Verificação do comportamento quando
submetido a cargas uniformemente
distribuídas:
Posicionamento dos deflectômetros.

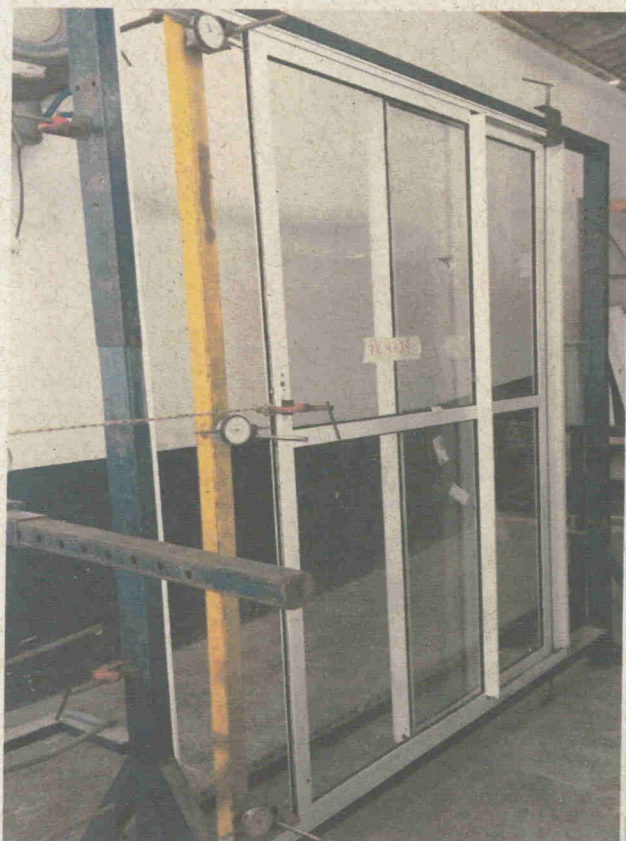
A aplicação da carga e os deflectômetros para medida das deformações foram posicionados no **montante esquerdo da folha esquerda** (vista interna), com 2136mm de altura, estando está em posição intermediária de abertura, com o canto inferior imobilizado, conforme apresentado a seguir:

Foto nº. 05
Ensaio de resistência ao esforço horizontal,
com um canto imobilizado.

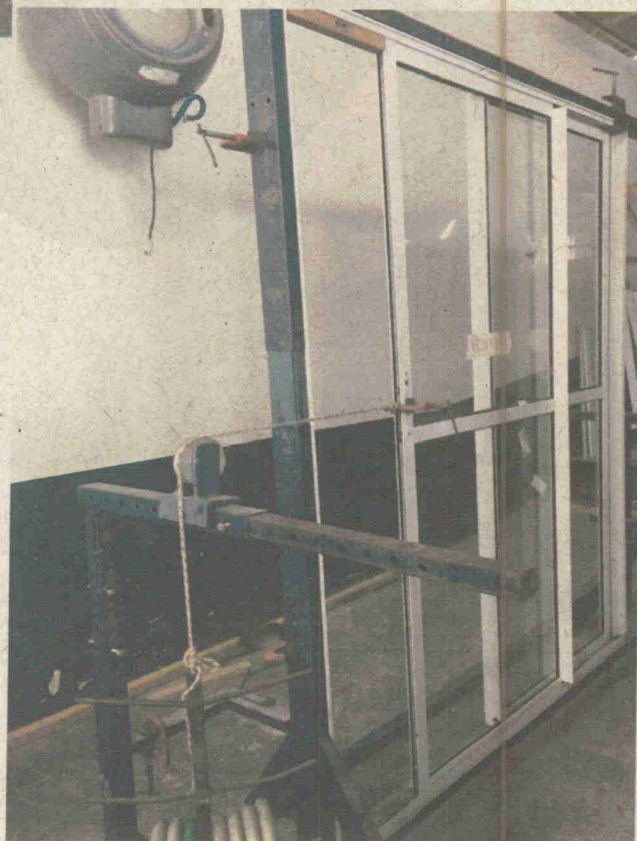
Ocorrências após carregamento (400 N)	Nenhuma.
Ocorrências após cinco ciclos completos de abertura e fechamento	Manobras de abertura e fechamento normais.
Requisitos da NBR 10821-2:2017 – item 6.2.5: A esquadria deve resistir sem que haja: <ul style="list-style-type: none"> • Ruptura e/ou queda de qualquer componente, elemento de fixação ou de suas partes; Ruptura do vidro (o vidro pode apresentar fissuras, mas não pode ter nenhum fragmento desprendido).

Foto nº. 06
Ensaio de resistência ao esforço horizontal,
com dois cantos imobilizados.

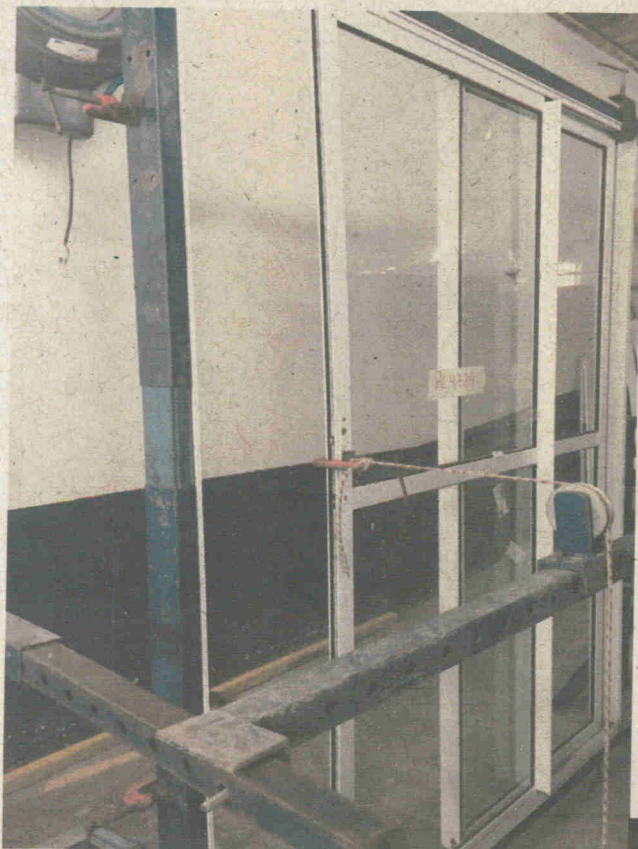
APLICAÇÃO DA FORÇA DO LADO EXTERNO PARA INTERNO	
Ocorrências após carregamento (400 N)	Nenhuma.
Ocorrências após cinco ciclos completos de abertura e fechamento	Manobras de abertura e fechamento normais.
Requisitos da NBR 10821-2:2017 – item 6.2.5: A esquadria deve resistir sem que haja: <ul style="list-style-type: none"> • Ruptura e/ou queda de qualquer componente, elemento de fixação ou de suas partes; Ruptura do vidro (o vidro pode apresentar fissuras, mas não pode ter nenhum fragmento desprendido).

Foto nº. 07
Ensaio de resistência a flexão, do lado
externo para o interno.

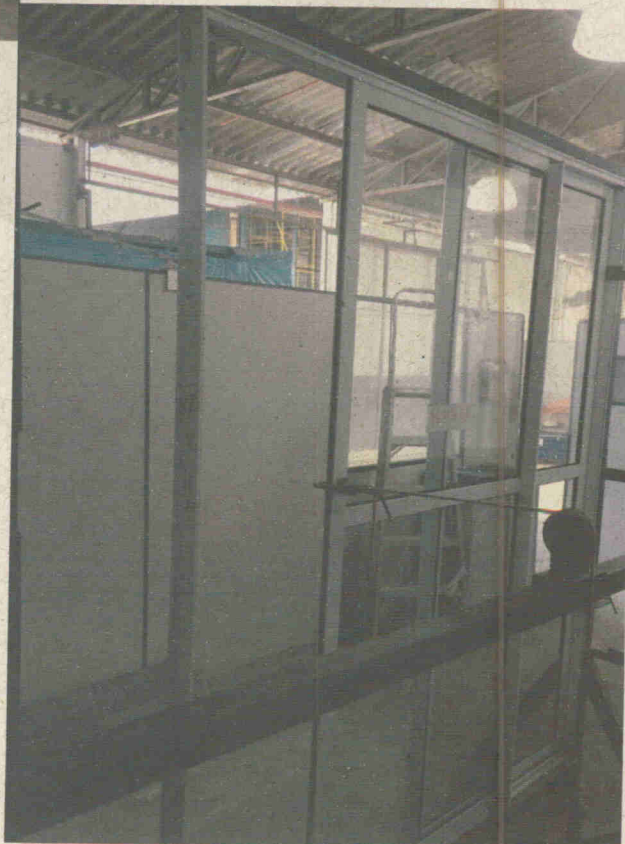
APLICAÇÃO DA FORÇA DO LADO INTERNO PARA EXTERNO	
Ocorrências após carregamento (400 N)	Nenhuma.
Ocorrências após cinco ciclos completos de abertura e fechamento	Manobras de abertura e fechamento normais.
Requisitos da NBR 10821-2:2017 – item 6.2.5: A esquadria deve resistir sem que haja: <ul style="list-style-type: none">• Ruptura e/ou queda de qualquer componente, elemento de fixação ou de suas partes; Ruptura do vidro (o vidro pode apresentar fissuras, mas não pode ter nenhum fragmento desprendido).

Foto nº. 08
Ensaio de resistência a flexão, do lado interno
para o externo.
