### Relatório de Ensaio RE-05568/21A

**KASA PORTAS E JANELAS.**

02 (duas) Janela do tipo maxim-ar, Linha Magnum, em alumínio, constituída por 01 (uma) folha móvel em vidro, com dimensão nominal de (600 x 600) mm, entregues pelo interessado em nosso laboratório em 17/08/2021.

**Fabricante: ATLÂNTICA PORTAS E JANELAS DE ALUMÍNIO.**

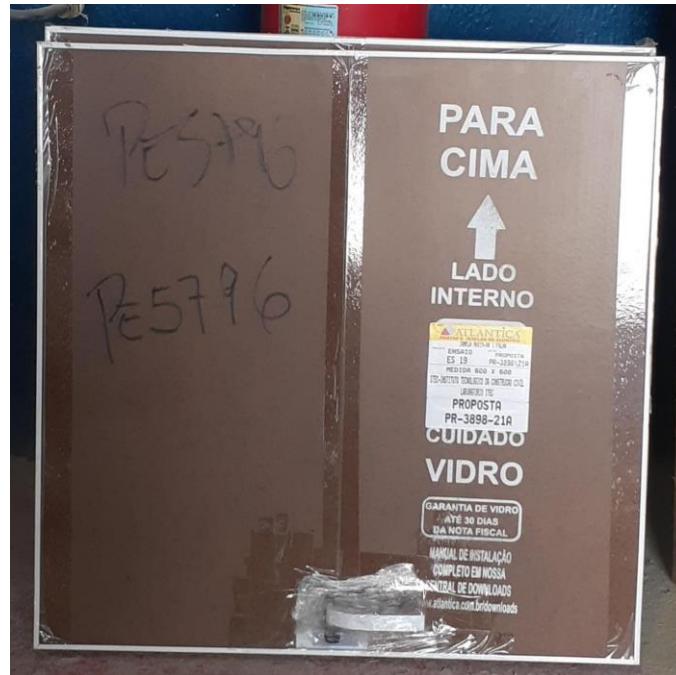
Foto nº. 01

Vista interna do protótipo entregue.

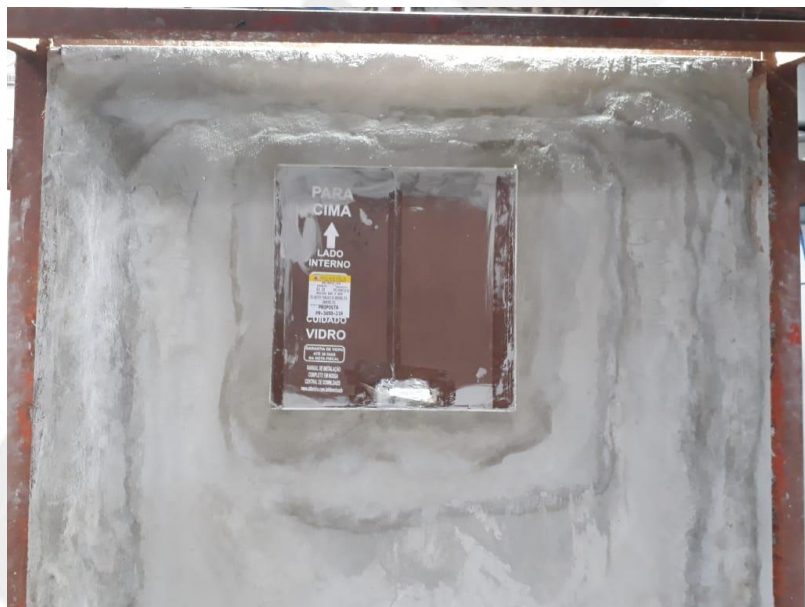
Foto nº. 02

Vista interna do protótipo ensaiado.

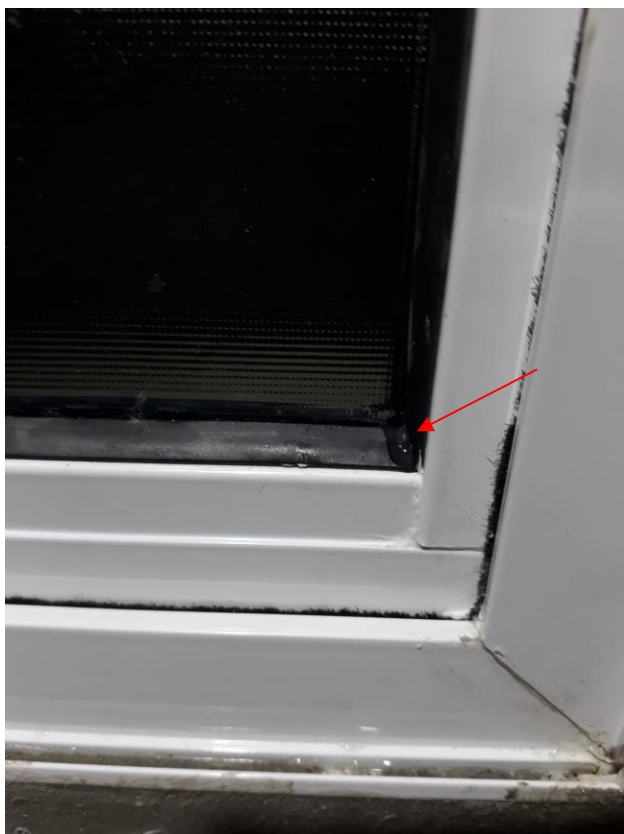
**Foto nº. 03**

Verificação da estanqueidade à água:  
**PI-01:** Infiltração entre a guarnição de borracha e a travessa inferior da folha, do lado direito, sem ocasionar escoamento para a face interna (2')

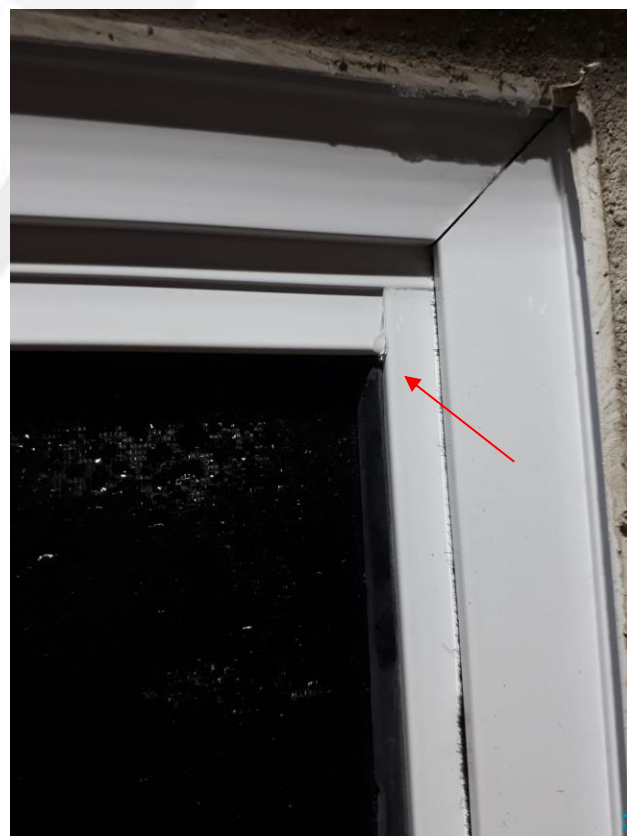
**Foto nº. 04**  
Verificação da estanqueidade à água:  
**PI-02:** Infiltração entre o montante direito e a travessa superior da folha, sem ocasionar escoamento para a face interna (2')

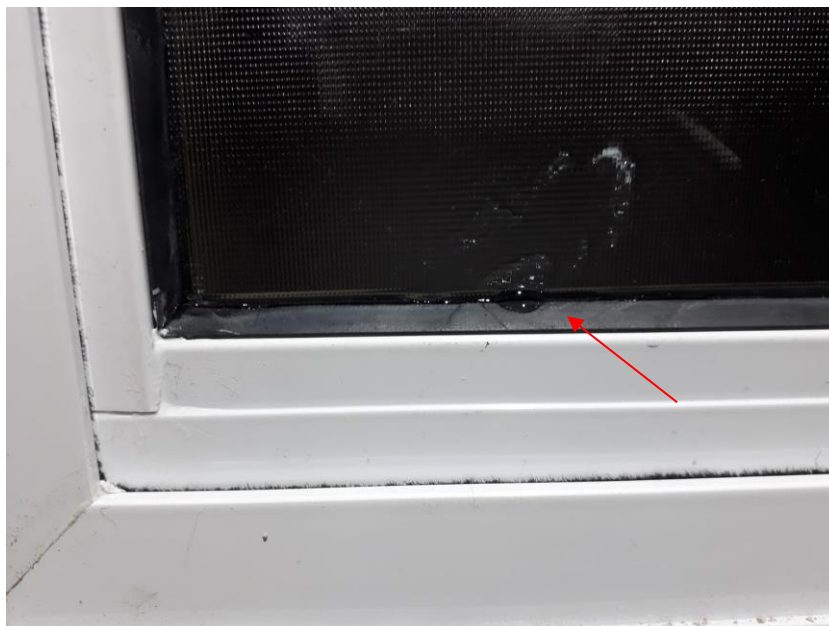
**Foto nº. 05**

Verificação da estanqueidade à água:

**PI-03:** Infiltração entre a guarnição de borracha e a travessa inferior da folha, do lado esquerdo, sem ocasionar escoamento para a face interna (2')

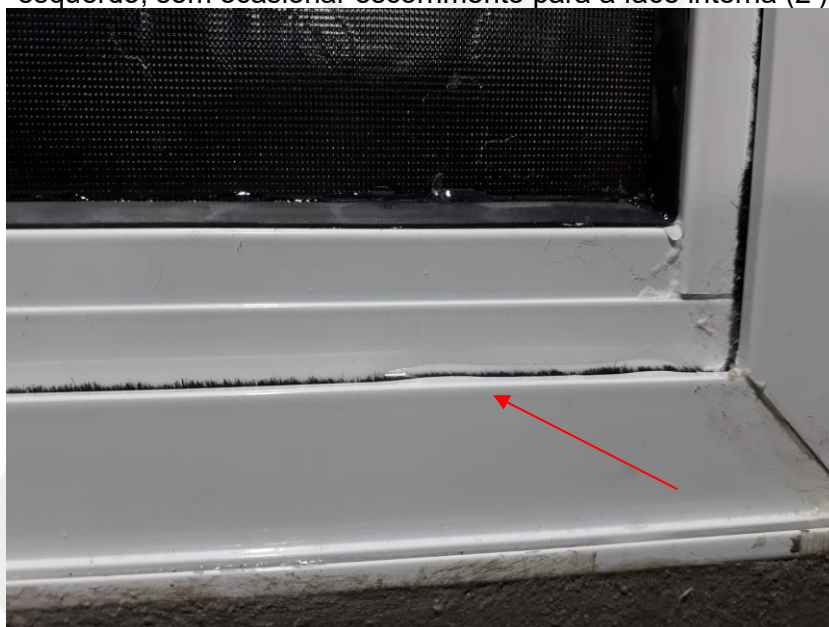
**Foto nº. 06**

Verificação da estanqueidade à água:

**PI-04:** Acúmulo de água na aba do trilho inferior, do lado direito, sem ocasionar escoamento para a face interna (3')

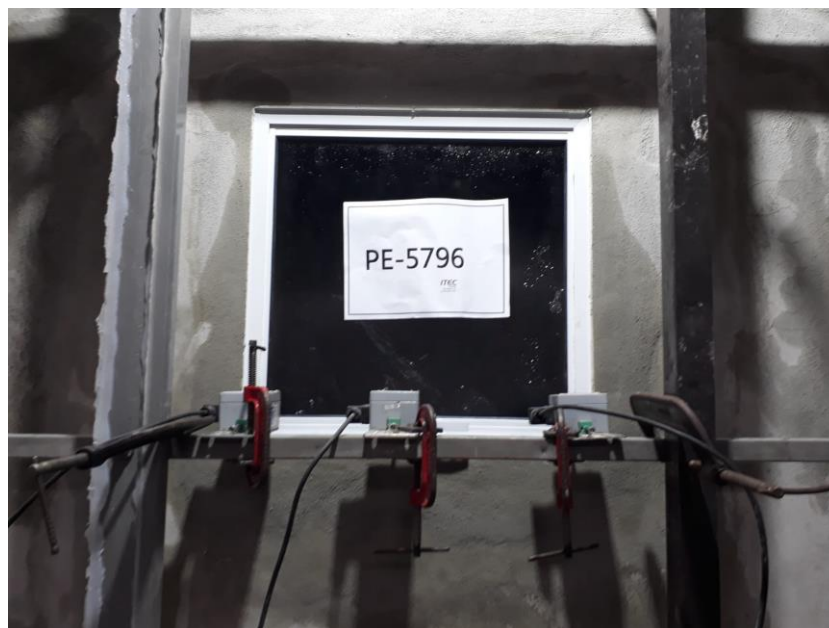
**Foto nº. 07**

Os deflectômetros para medida das deformações foram posicionados na travessa inferior da folha maxim-ar (vista interna), com comprimento livre de 580 mm, conforme apresentado a seguir:

- ✓ D1 – na região esquerda da travessa;
- ✓ D2 – no centro da travessa;
- ✓ D3 – na região direita da travessa.

Verificação do comportamento quando submetido a cargas uniformemente distribuídas:  
Posicionamento dos defletores.

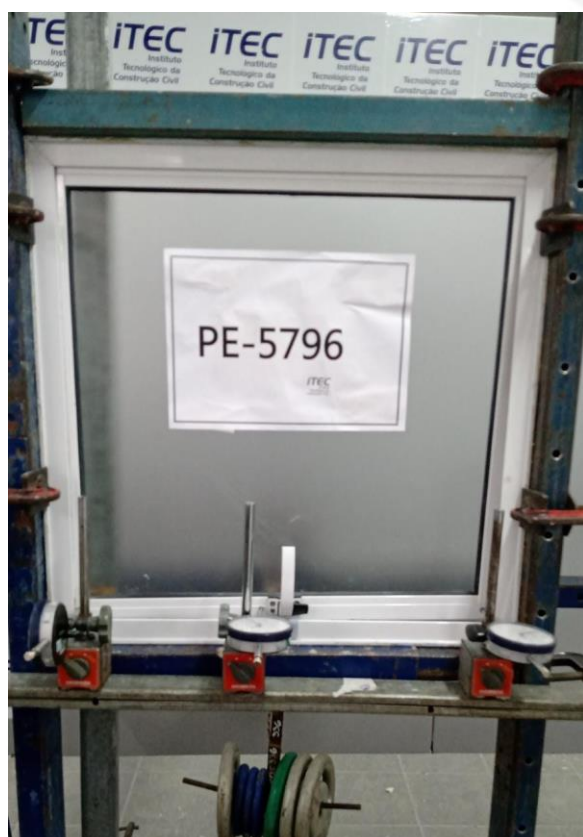
**Foto nº. 08**

Deformação	Resultados (mm)				Limites - NBR 10821
	D1	D2	D3	$D2 - \left(\frac{D1 + D3}{2}\right)$	
Sob carregamento (250 N)	0,32	14,91	16,46	6,52	Não há
Residual	0,08	0,71	2,34	0,50	2,32 mm
Ocorrências	Nenhuma ocorrência visual.				
<b>Requisitos da NBR 10821-2:2017 – item 6.2.4:</b> A esquadria deve resistir sem que haja: <ul style="list-style-type: none"> <li>• Deformação residual superior a 0,4% do vão;</li> <li>• Fissura ou ruptura dos vidros;</li> <li>• Deterioração de qualquer componente ou elementos de fixação;</li> <li>• Colapso da esquadria, ou seja, qualquer alteração vital no funcionamento do conjunto, dos componentes e/ou da estrutura da esquadria que coloque em risco o usuário ou terceiros.</li> </ul>

A aplicação da carga e os deflectômetros para medida das deformações foram posicionados na **travessa inferior da folha maxim-ar** (vista interna), com 580 mm de comprimento, estando está em posição de fechamento, com o canto esquerdo imobilizado, conforme apresentado a seguir:

Ensaio de resistência ao esforço torsor.

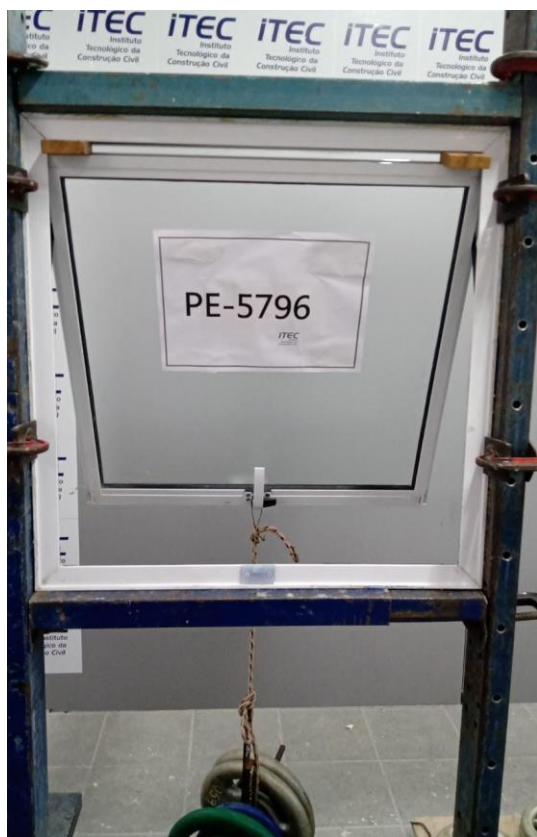
**Foto nº. 09**

Ocorrências após carregamento (200 N)	Nenhuma ocorrência visual.
Ocorrências após cinco ciclos completos de abertura e fechamento	Manobras de abertura e fechamento normais.
<b>Requisitos da NBR 10821-2:2017 – item 6.2.5:</b> A esquadria deve resistir sem que haja: <ul style="list-style-type: none"> <li>• Ruptura e/ou queda de qualquer componente, elemento de fixação ou de suas partes;</li> <li>• Ruptura do vidro (o vidro pode apresentar fissuras, mas não pode ter nenhum fragmento desprendido).</li> </ul>

A aplicação da carga foi realizada no centro da **travessa inferior da folha maxim-ar** (vista interna), estando com máxima abertura.

Ensaio de arrancamento das articulações.

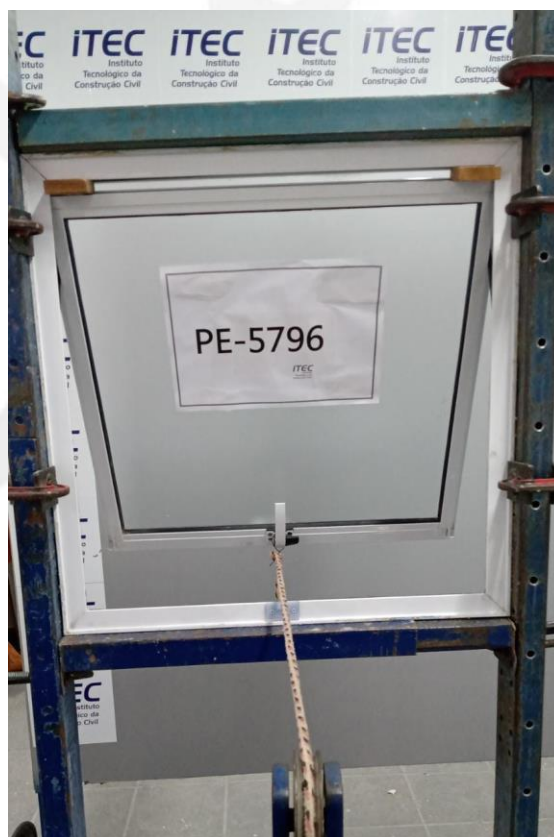
**Foto nº. 10**

APLICAÇÃO DA FORÇA DO LADO EXTERNO PARA INTERNO	
Ocorrências após carregamento (400 N)	Nenhuma ocorrência visual.
Ocorrências após cinco ciclos completos de abertura e fechamento	Manobras de abertura e fechamento normais.
<b>Requisitos da NBR 10821-2:2017 – item 6.2.5:</b> A esquadria deve resistir sem que haja: <ul style="list-style-type: none"> <li>• Ruptura e/ou queda de qualquer componente, elemento de fixação ou de suas partes;</li> <li>• Ruptura do vidro (o vidro pode apresentar fissuras, mas não pode ter nenhum fragmento desprendido).</li> </ul>

A aplicação da carga foi realizada na **travessa inferior da folha maxim-ar** (vista interna), estando em posição intermediária de abertura.

Ensaio de resistência a flexão, do lado externo para o interno.

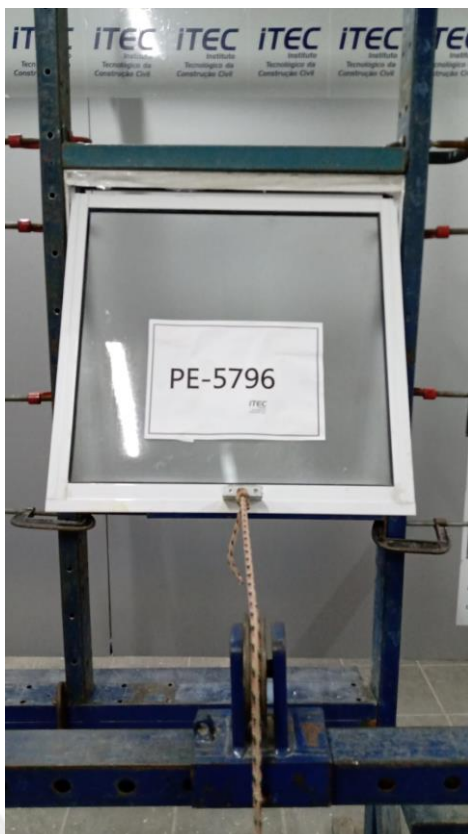
**Foto nº. 11**

APLICAÇÃO DA FORÇA DO LADO INTERNO PARA EXTERNO	
Ocorrências após carregamento (400 N)	Nenhuma ocorrência visual.
Ocorrências após cinco ciclos completos de abertura e fechamento	Manobras de abertura e fechamento normais.
<b>Requisitos da NBR 10821-2:2017 – item 6.2.5:</b> A esquadria deve resistir sem que haja: <ul style="list-style-type: none"> <li>• Ruptura e/ou queda de qualquer componente, elemento de fixação ou de suas partes;</li> <li>• Ruptura do vidro (o vidro pode apresentar fissuras, mas não pode ter nenhum fragmento desprendido).</li> </ul>

A aplicação da carga foi realizada na **travessa inferior da folha maxim-ar** (vista externa), estando em posição intermediária de abertura.

Ensaio de resistência a flexão, do lado interno para o externo.
