Relatório de Ensaio RE-05567/21A

KASA PORTAS E JANELAS.

1. MATERIAL ENSAIADO

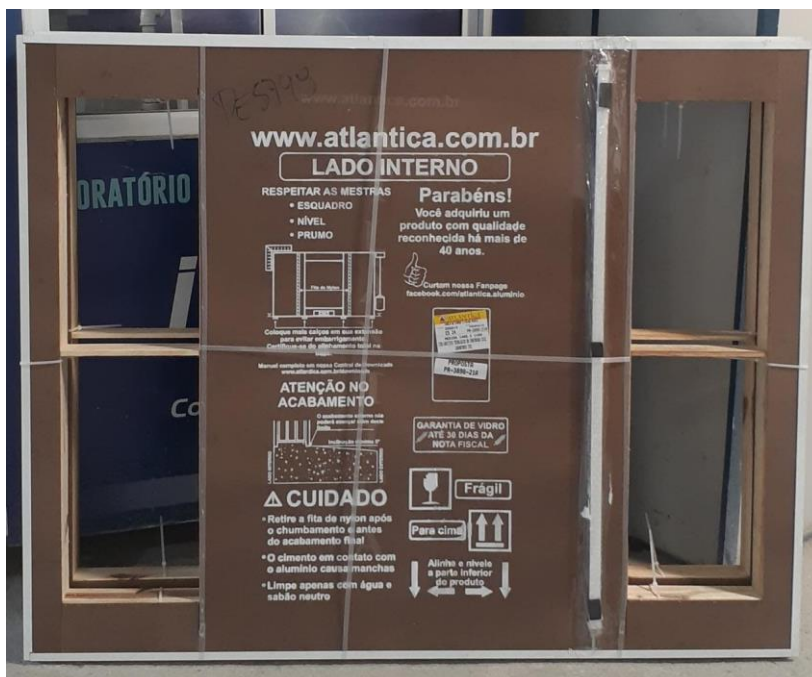
Foto nº. 01

Vista interna do protótipo entregue.

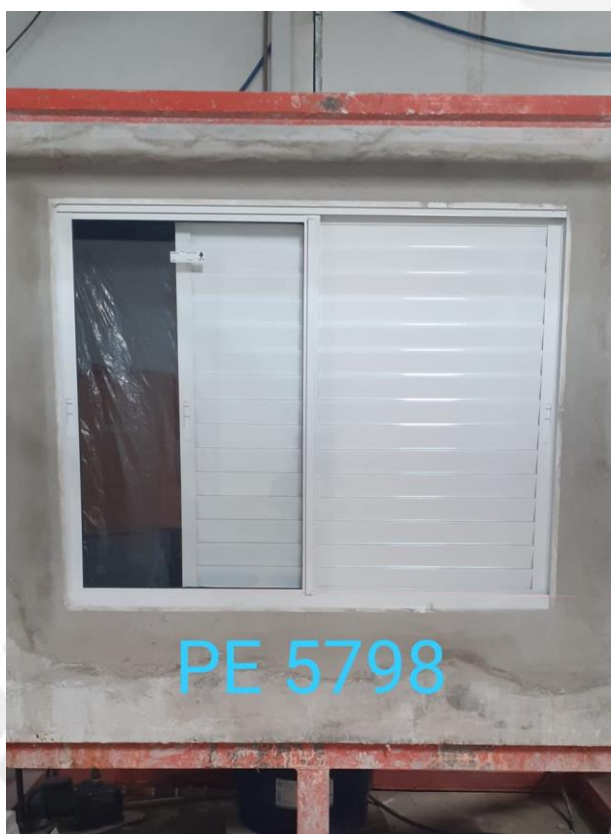
Foto nº. 02

Vista interna do protótipo ensaiado.

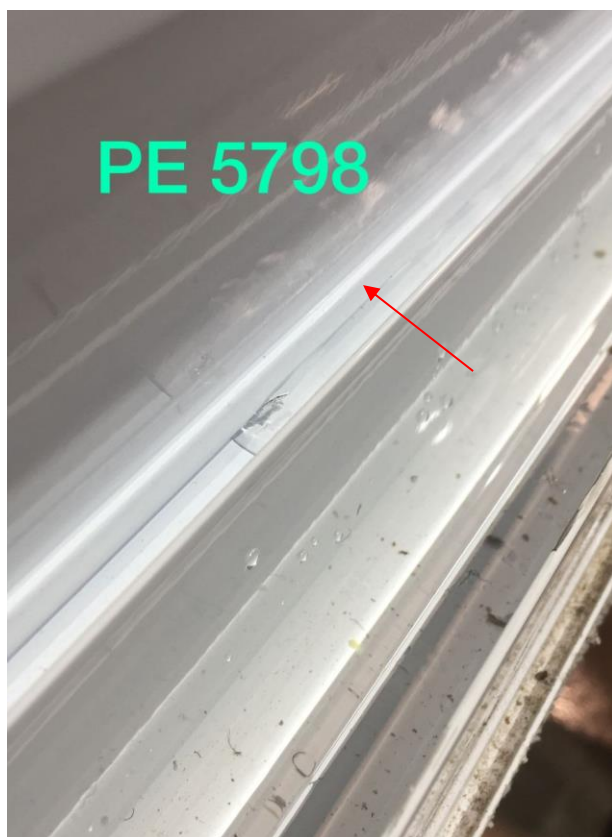
Foto nº. 03

Pressão de Ensaio (Pa)	Período de Aplicação (min.)	Ocorrências
0	15	Nenhuma ocorrência de infiltração, apenas a presença de água no trilho.
20	05	
40	05	
60	05	
70	05	PI-01: Borbulho na travessa inferior do marco, na região da veneziana cega, sem ocasionar respingos para a face interna (1') – Foto n.º 03.
80	05	
100	05	
130	05	PI-02: Infiltração entre a travessa inferior do marco e a palheta, sem ocasionar escoamento para a face interna (1') – Foto n.º 04.
160	05	
190	05	
220	05	PI-03: Infiltração entre a travessa superior da veneziana cega e a palheta, sem ocasionar escoamento para a face interna (1') – Foto n.º 05.
240	05	
250	05	PI-04: Infiltração na região do fecho da veneziana cega, sem ocasionar escoamento para a face interna (1') – Foto n.º 06.
		PE-05: Borbulho na travessa inferior do marco, na região da veneziana cega, ocasionando respingos para a face interna (1') – Foto n.º 07.
Requisitos da NBR 10821-2:2017 – item 6.2.2:

Verificação da estanqueidade à água:
PI-01: Borbulho na travessa inferior do marco, na região da veneziana cega, sem ocasionar respingos para a face interna (1').

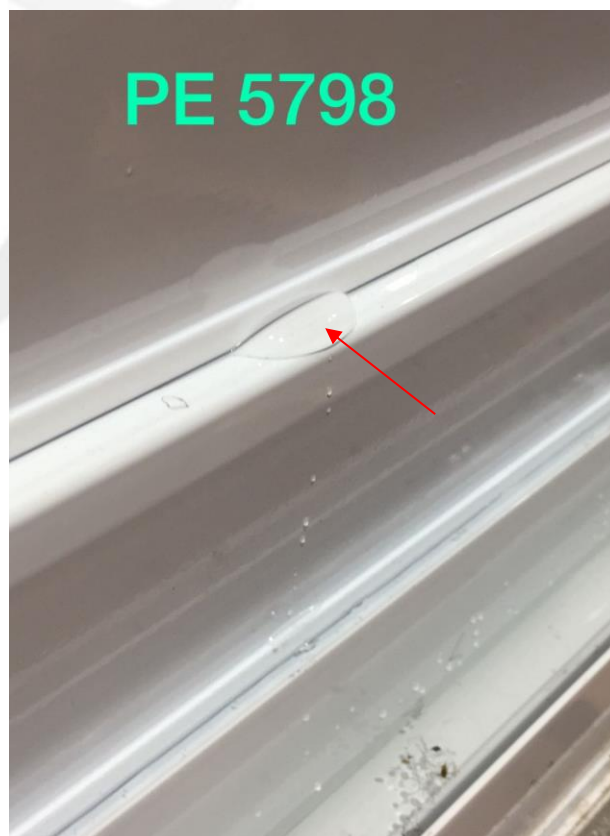
Foto nº. 04
Verificação da estanqueidade à água:
PI-02: Infiltração entre a travessa inferior do marco e a palheta, sem ocasionar escoamento para a face interna (1').

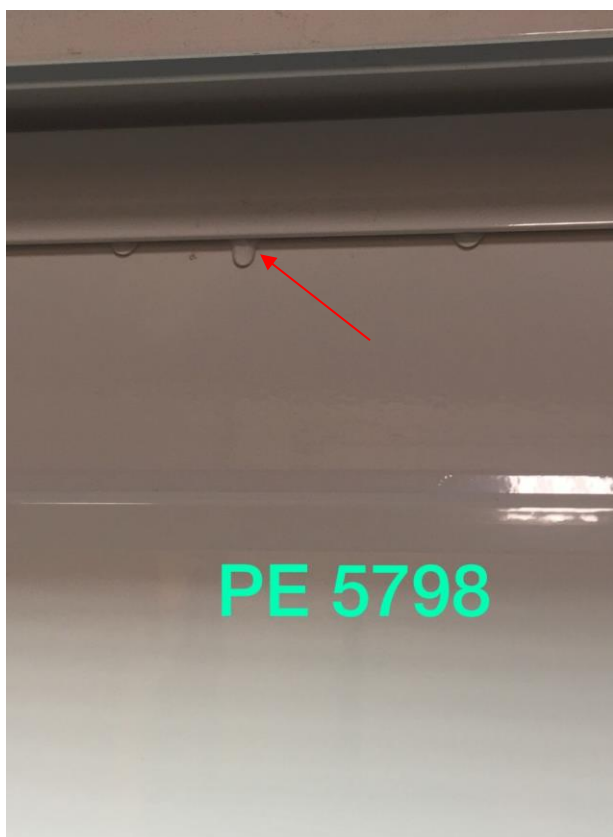
Foto nº. 05

Verificação da estanqueidade à água:
PI-03: Infiltração entre a travessa superior da veneziana cega e a palheta, sem ocasionar escoamento para a face interna (1')

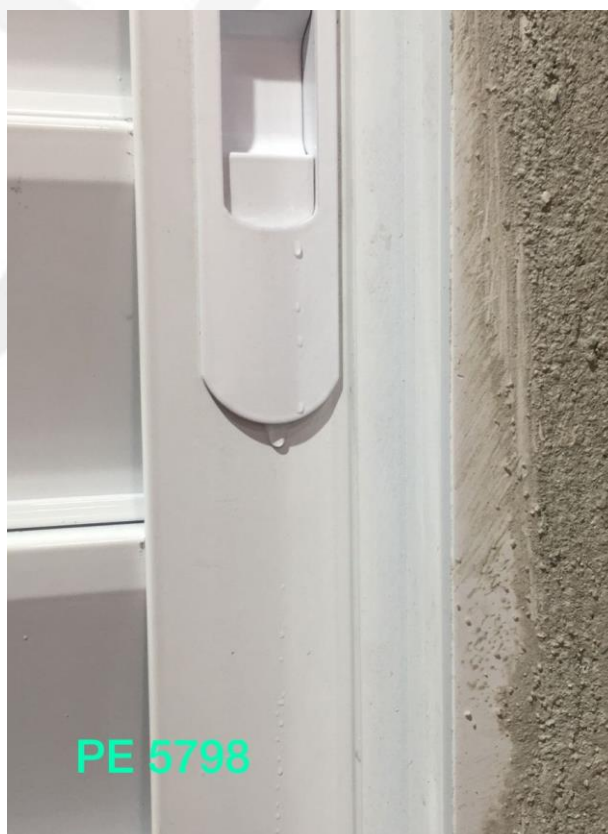
Foto nº. 06
Verificação da estanqueidade à água:
PI-04: Infiltração na região do fecho da veneziana cega, sem ocasionar escoamento para a face interna (1').

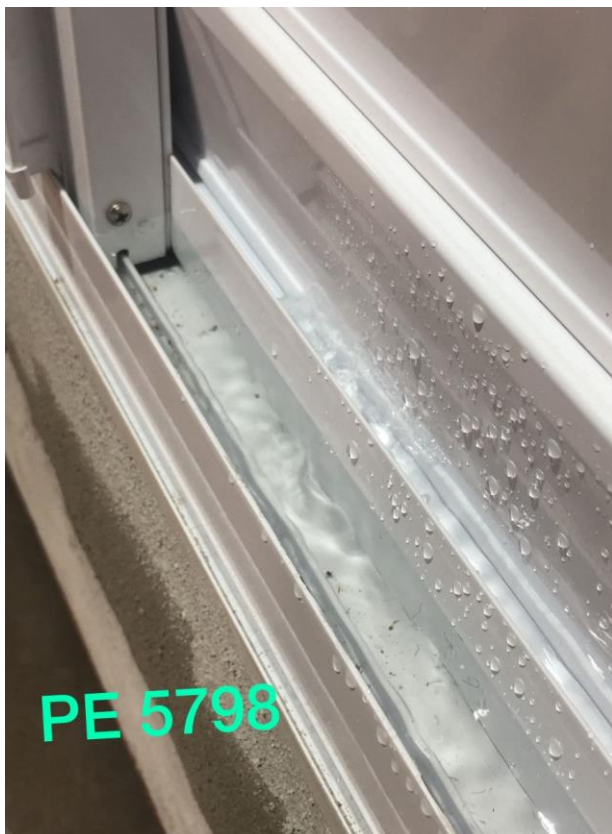
Foto nº. 07

Permeabilidade Excessiva (PE): Todo e qualquer vazamento de água que ultrapasse o plano interno do marco da esquadria. Neste caso a esquadria é reprovada.

Verificação da estanqueidade à água:

PE-05: Borbulho na travessa inferior do marco, na região da veneziana cega, ocasionando respingos para a face interna (1').

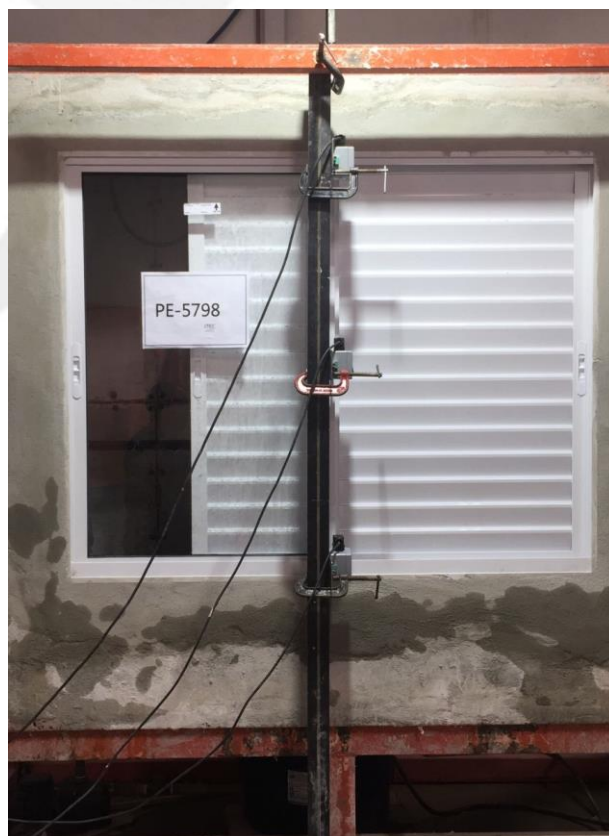
Foto nº. 08
Verificação do comportamento quando submetido a cargas uniformemente distribuídas:
Posicionamento dos deflectômetros.

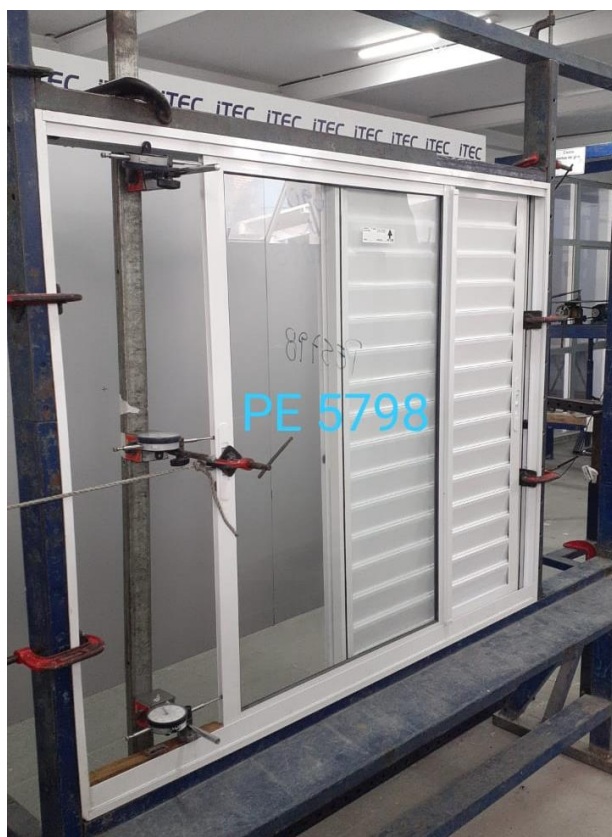
Foto nº. 09

Ensaio de resistência ao esforço horizontal,
com um canto imobilizado.

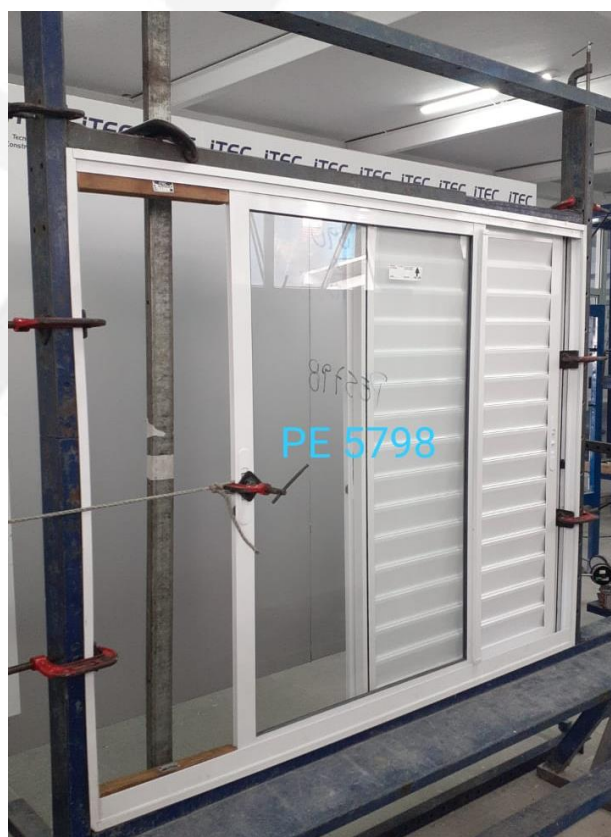
Foto nº. 10

Ensaio de resistência ao esforço horizontal, com
dois cantos imobilizados.

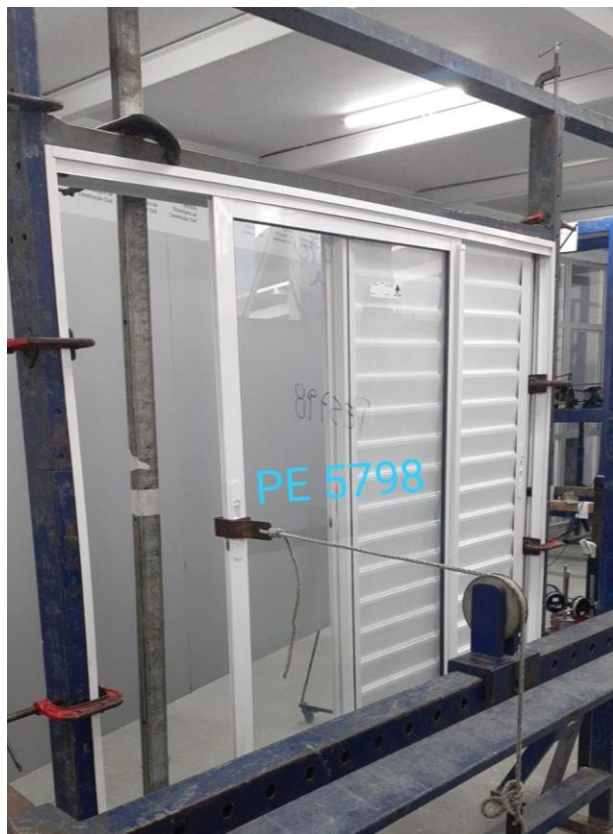
Foto nº. 11

Ensaio de resistência a flexão, do lado externo para o interno.

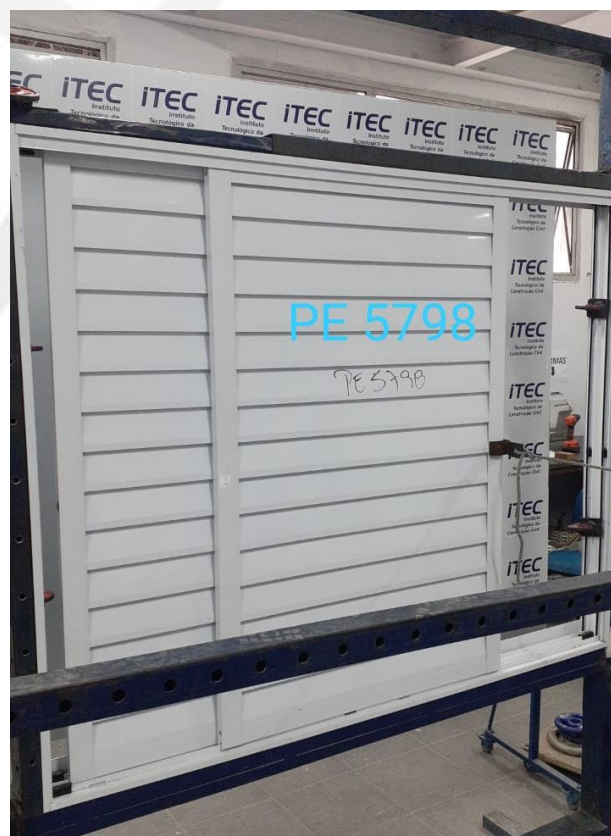
Foto nº. 12
Ensaio de resistência a flexão, do lado interno para o externo.
