Relatório de Ensaio RE-05566/21A

Interessado: **KASA PORTAS E JANELAS.**
Rua Pedro Ripoli, 2110 – Barro Branco
09410-020 – Ribeirão Pires – SP

1. MATERIAL ENSAIADO

02 (duas) Janelas do tipo de correr, em alumínio, linha Premium, constituídas por 02 (duas) folhas móveis em vidro, com dimensão nominal de (1480 x 1180) mm, entregues pelo interessado em nosso laboratório em 17/08/2021, caracterizadas a seguir:

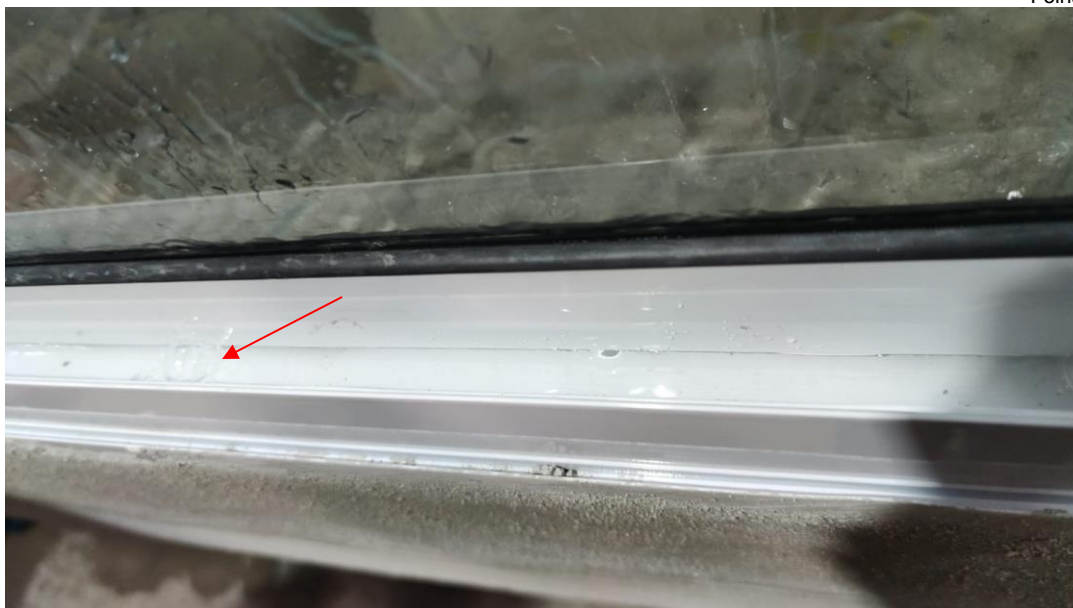
Foto nº. 03

Pressão de Ensaio (Pa)	Período de Aplicação (min.)	Ocorrências
0	15	Nenhuma ocorrência de infiltração, apenas a presença de água no trilho.
20	05	
40	05	PI-01: Borbulho na travessa inferior do marco, na região da folha direita, sem ocasionar respingos para a face interna (2') – Foto nº 03.
60	05	
80	05	
100	05	
130	05	
160	05	
190	05	
220	05	
250	05	
280	05	
290	05	PE-02: Borbulho na travessa inferior do marco, na região do montante esquerdo da folha esquerda, ocasionando respingos para a face interna (2') – Foto nº 03.
300	05	
Requisitos da NBR 10821-2:2017 – item 6.2.2:		
A janela não pode apresentar vazamentos que provoquem o escoamento de água pelas paredes ou componentes sobre os quais esteja fixada (PE), quando submetida às pressões de ensaio correspondentes às regiões do Brasil onde é utilizada.

Verificação da estanqueidade à água:

PI-01: Borbulho na travessa inferior do marco, na região da folha direita, sem ocasionar respingos para a face interna (2').

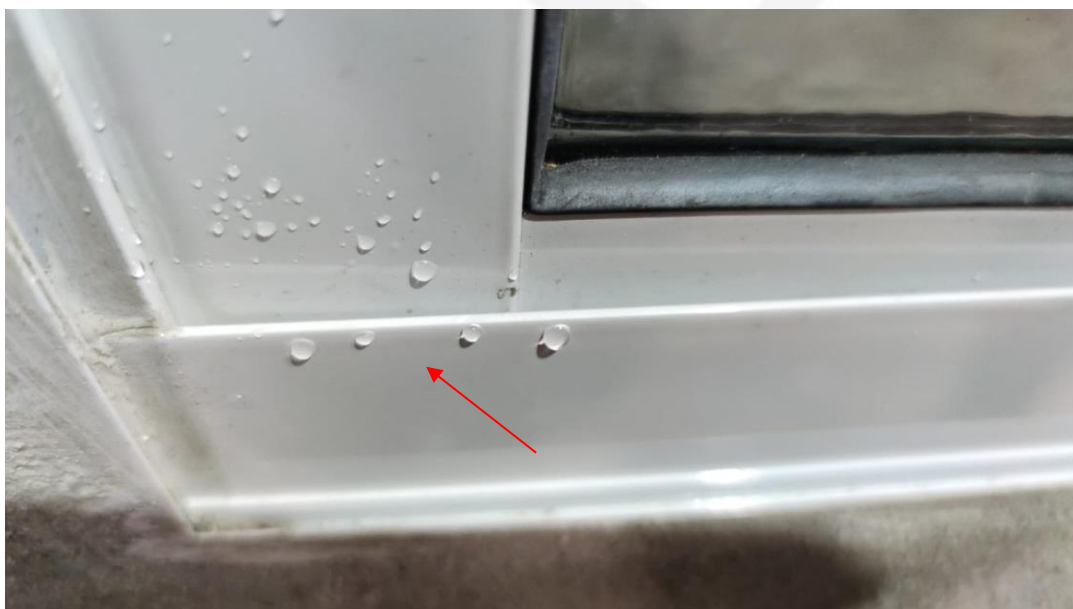
Foto nº. 04

Verificação da estanqueidade à água:

PE-02: Borbulho na travessa inferior do marco, na região do montante esquerdo da folha esquerda, ocasionando respingos para a face interna (2').
