Relatório de Ensaio RE-04035/18A

Interessado: **FMF INDUSTRIA E COMÉRCIO DE ESQUADRIAS LTDA -EPP**
Rua Pedro Ripoli, 2110 – Galpão 01 – Barro Branco
09410-020 – Ribeirão Pires – S.P.

Duas janelas do tipo de correr, em alumínio, linha Mais, constituída por 02 (duas) folhas móveis em vidro, e persiana integrada, com dimensão nominal de (1400 x 1200) mm, entregues pelo interessado em nosso laboratório em 10/11/2017, conforme caracterizada a seguir:

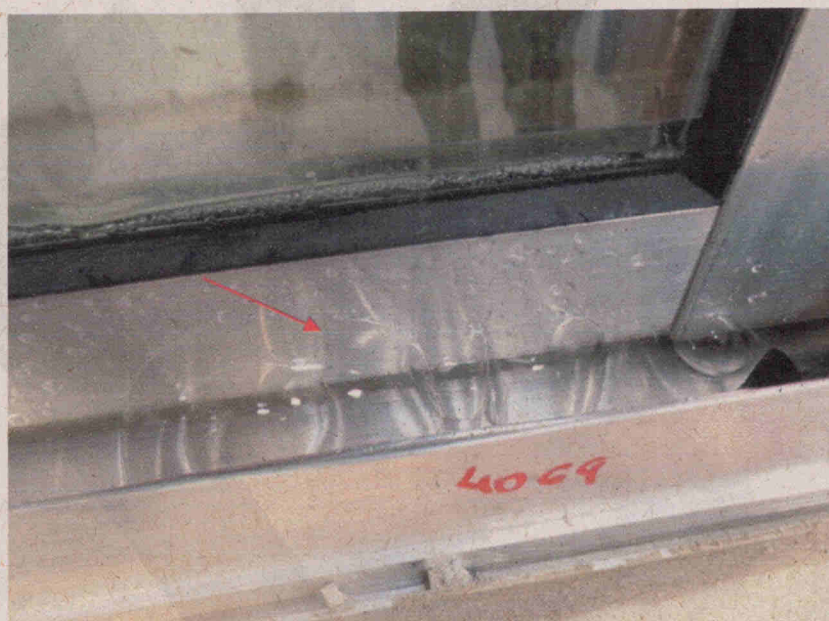
Pressão de Ensaio (Pa)	Período de Aplicação (min.)	Ocorrências
0	15	Nenhuma ocorrência de infiltração, apenas com a presença de água no trilho.
20	05	
30	05	PI-01: Borbulho entre a travessa inferior da folha direita e a travessa do marco, sem ocasionar respingos para a face interna (1') – Foto n.º 02
40	05	
60	05	
80	05	
100	05	
130	05	
160	05	
190	05	
220	05	
250	05	
260	05	
270	05	PE-02: Transbordamento para a face interna (1') – Foto n.º 03
280	05

5.3.2. Quanto ao ensaio de verificação da estanqueidade à água os resultados obtidos **atenderam às exigências da NBR 10821-2:2017, item 6.2.2** para a pressão de **260 Pa**, obtendo somente a classificação quanto ao nível de desempenho em **Mínimo**.

Foto nº. 02
Verificação da estanqueidade à água:
PI-01: Borbulho entre a travessa inferior da folha direita e a travessa do marco, sem ocasionar respingos para a face interna (1').

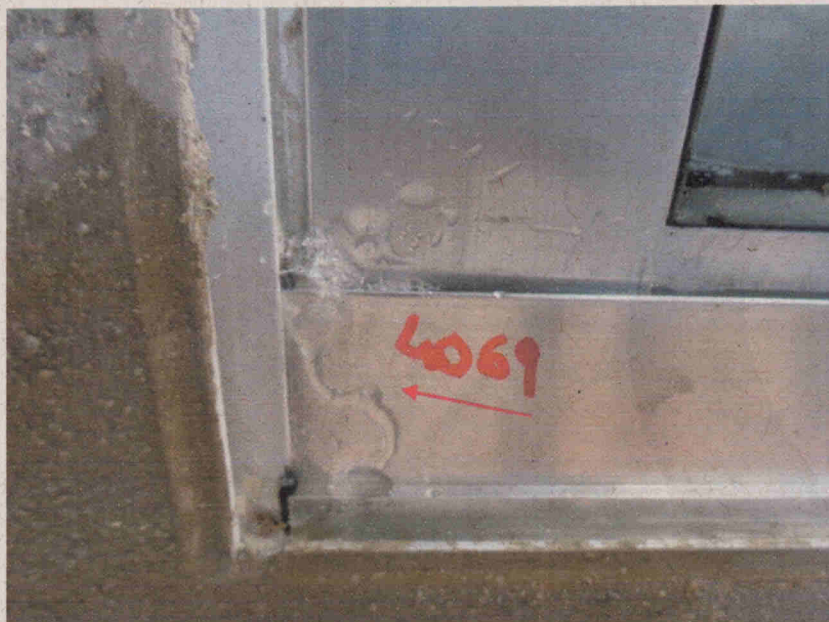
Permeabilidade Excessiva (PE): Todo e qualquer vazamento de água que ultrapasse o plano interno do marco da esquadria. Neste caso a esquadria é reprovada.

Foto nº. 03
Verificação da estanqueidade à água:
PE-02: Transbordamento para a face interna (1').
