**Relatório de Ensaio RE-04514/19**

Interessado: **FMF INDUSTRIA E COMÉRCIO DE ESQUADRIAS LTDA - EPP**  
Rua Pedro Ripoli, 2110 – Galpão 01 – Barro Branco  
09410-020 – Ribeirão Pires – SP

**1. MATERIAL ENSAIADO**

02 (duas) janelas do tipo de correr, em alumínio, linha Magnum, constituída por 02 (duas) folhas móveis em vidro, com dimensão nominal de (1680 x 1200) mm, entregue pelo interessado em nosso laboratório em 04/04/2019, caracterizada a seguir:

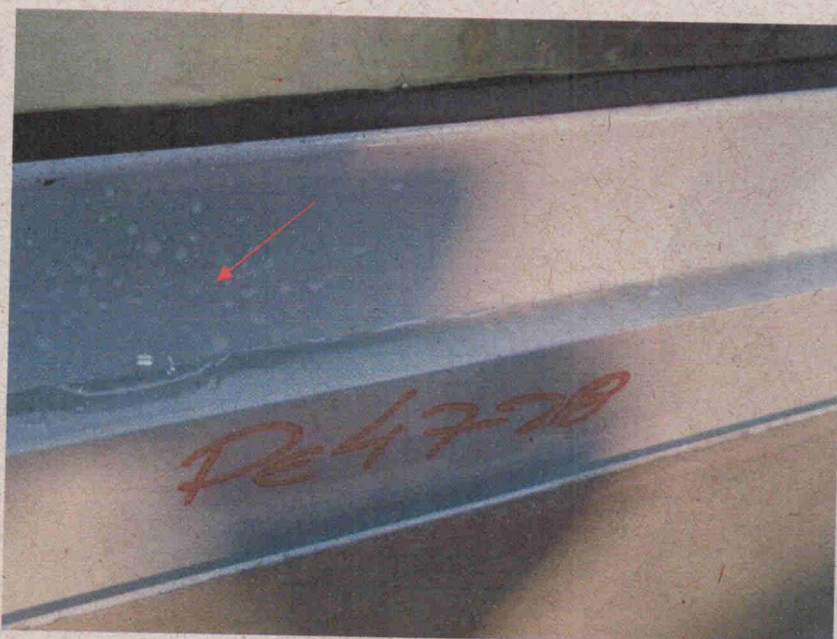
**Foto nº. 03**

Pressão de Ensaio (Pa)	Período de Aplicação (min.)	Ocorrências
0	15	Nenhuma ocorrência de infiltração, apenas a presença de água no trilho.
20	05	
40	05	
60	05	<b>PI-01:</b> Borbulho entre a travessa inferior da folha direita e a travessa do marco, sem ocasionar respingos para a face interna (1') – Foto n.º 03.
80	05	
100	05	
130	05	
160	05	
180	05	<b>PE-02:</b> Borbulho entre a travessa inferior da folha direita e a travessa do marco, ocasionando respingos para face interna (1') – Foto n.º 04.
190	05	
220	05	
250	05	<b>PE-03:</b> Transbordamento para a face interna – Foto n.º 05.
280	05	
<b>Requisitos da NBR 10821-2:2017 – item 6.2.2:</b>		
A janela não pode apresentar vazamentos que provoquem o escoamento de água pelas paredes ou componentes sobre os quais esteja fixada (PE), quando submetida às pressões de ensaio correspondentes às regiões do Brasil onde é utilizada.

Verificação da estanqueidade à água:

**PI-01:** Borbulho entre a travessa inferior da folha direita e a travessa do marco, sem ocasionar respingos para a face interna (1').

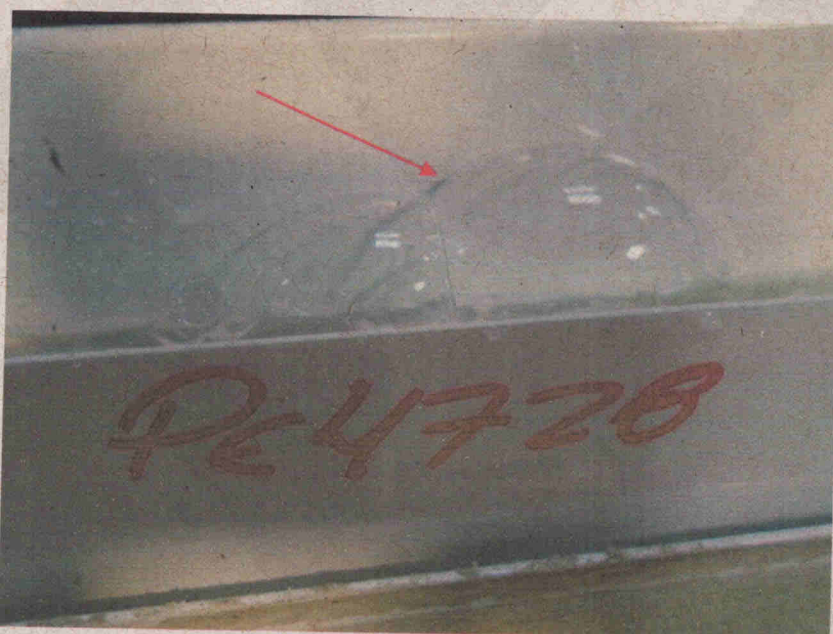
**Foto nº. 04**

Verificação da estanqueidade à água:

**PE-02:** Borbulho entre a travessa inferior da folha direita e a travessa do marco, ocasionando respingos para face interna (1').

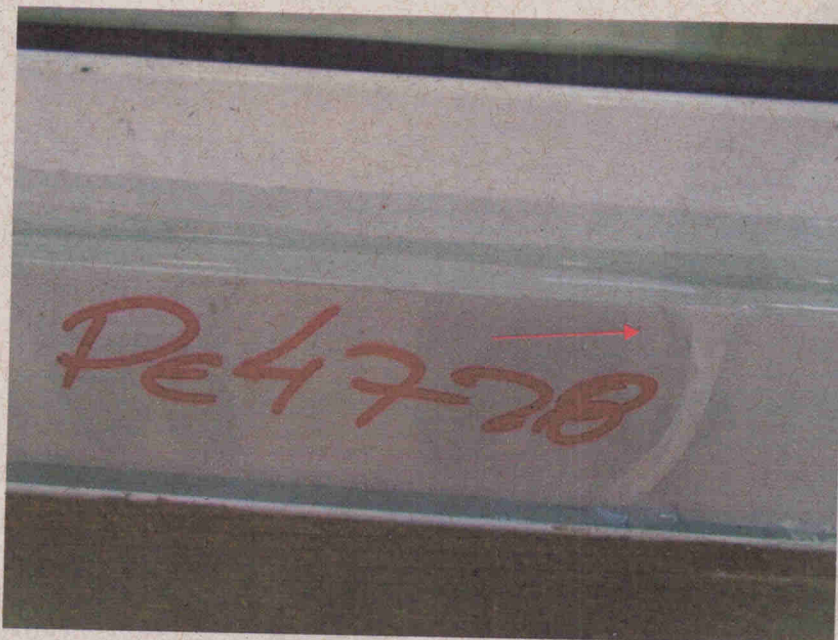
**Foto nº. 05**  
Verificação da estanqueidade à água:  
PE-03: Transbordamento para a face interna.

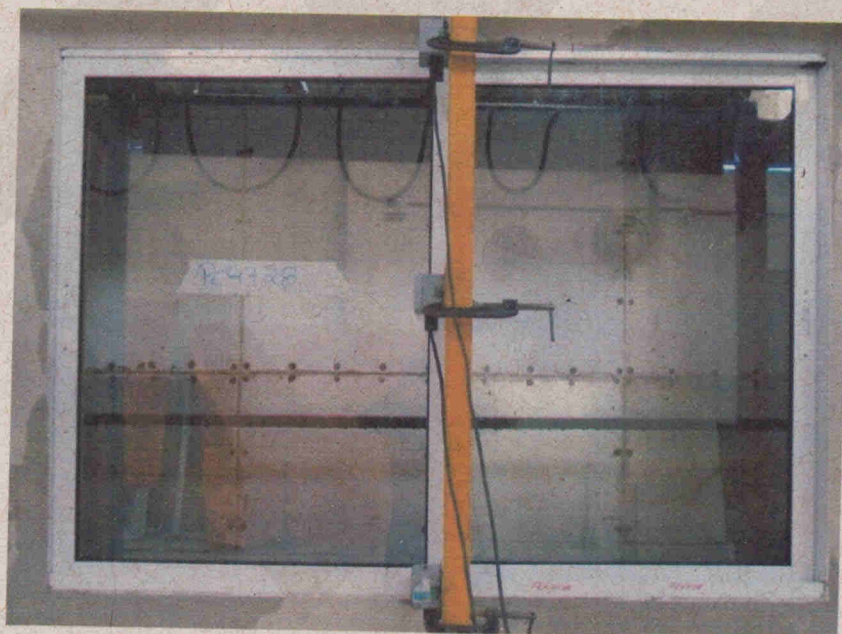
Os deflectômetros para medida das deformações foram posicionados no montante direito da folha esquerda, com comprimento de 1163mm, conforme apresentado a seguir:

- ✓ D1 – na região inferior do montante;
- ✓ D2 – no centro do montante;
- ✓ D3 – na região superior do montante.

**Foto nº. 06**  
Verificação do comportamento quando submetido a cargas uniformemente distribuídas:  
Posicionamento dos deflectômetros.

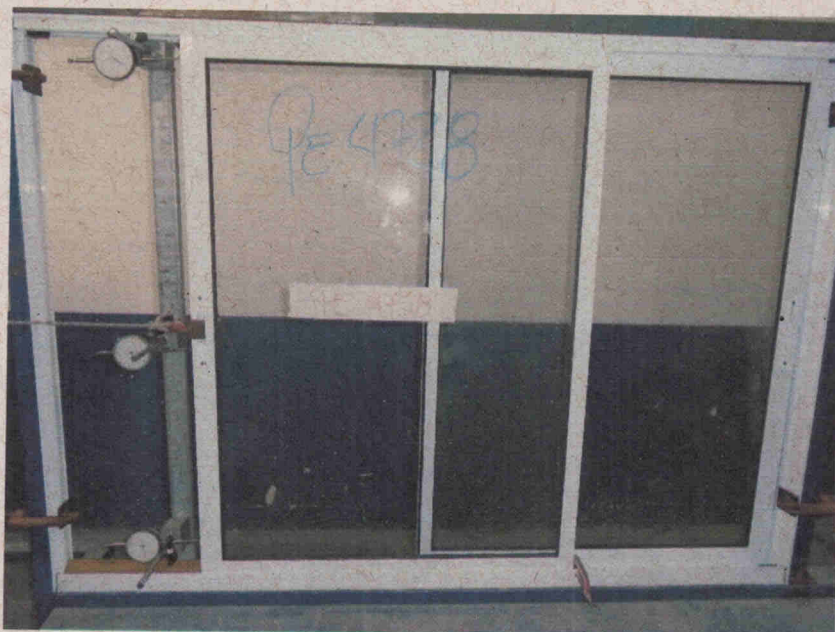
**Foto nº. 07**

Deformação	Resultados (mm)				Limites - NBR 10821
	D1	D2	D3	$D2 - \left(\frac{D1 + D3}{2}\right)$	
Sob carregamento (400 N)	0,35	1,07	4,36	-1,28	Não há
Residual	0,11	0,18	0,69	-0,22	4,65 mm
Ocorrências	Nenhuma.

Ensaio de resistência ao esforço horizontal, com um canto imobilizado.

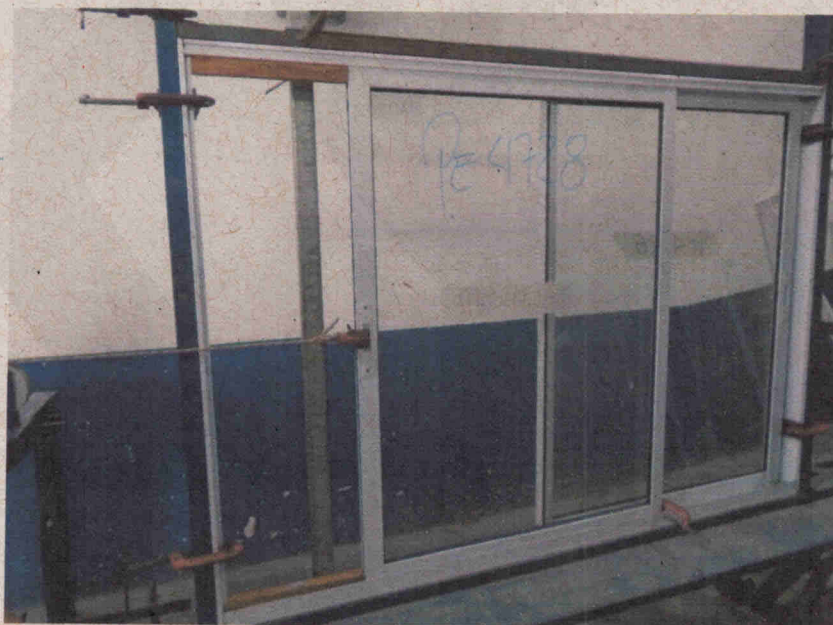
**Foto nº. 08**

Ocorrências após carregamento (400 N)	Nenhuma.
Ocorrências após cinco ciclos completos de abertura e fechamento	Manobras de abertura e fechamento normais.
<b>Requisitos da NBR 10821-2:2017 – item 6.2.5:</b> A esquadria deve resistir sem que haja: <ul style="list-style-type: none"> <li>• Ruptura e/ou queda de qualquer componente, elemento de fixação ou de suas partes;</li> <li>• Ruptura do vidro (o vidro pode apresentar fissuras, mas não pode ter nenhum fragmento desprendido).</li> </ul>

Ensaio de resistência ao esforço horizontal, com dois cantos imobilizados.

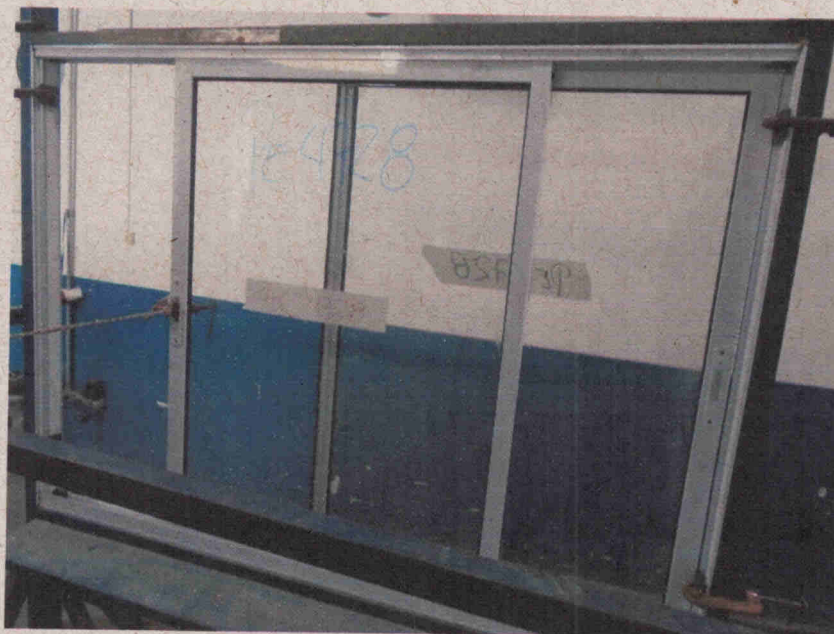
APLICAÇÃO DA FORÇA DO LADO EXTERNO PARA INTERNO	
Ocorrências após carregamento (400 N)	Nenhuma.
Ocorrências após cinco ciclos completos de abertura e fechamento	Manobras de abertura e fechamento normais.
<b>Requisitos da NBR 10821-2:2017 – item 6.2.5:</b> A esquadria deve resistir sem que haja: <ul style="list-style-type: none"> <li>• Ruptura e/ou queda de qualquer componente, elemento de fixação ou de suas partes;</li> <li>• Ruptura do vidro (o vidro pode apresentar fissuras, mas não pode ter nenhum fragmento desprendido).</li> </ul>

**Foto nº. 09.**  
Ensaio de resistência a flexão, do lado externo para o interno.

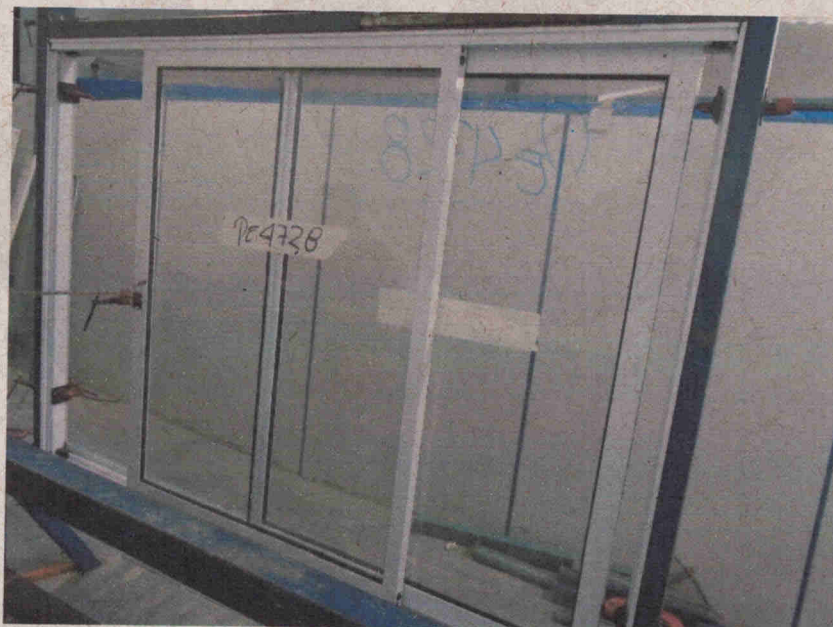
APLICAÇÃO DA FORÇA DO LADO INTERNO PARA EXTERNO	
Ocorrências após carregamento (400 N)	Nenhuma.
Ocorrências após cinco ciclos completos de abertura e fechamento	Manobras de abertura e fechamento normais.
<b>Requisitos da NBR 10821-2:2017 – item 6.2.5:</b> A esquadria deve resistir sem que haja: <ul style="list-style-type: none"><li>• Ruptura e/ou queda de qualquer componente, elemento de fixação ou de suas partes; Ruptura do vidro (o vidro pode apresentar fissuras, mas não pode ter nenhum fragmento desprendido).</li></ul>

**Foto nº. 10**  
Ensaio de resistência a flexão, do lado interno para o externo.
