Relatório de Ensaio RE-06797/24

02 (duas) janelas de correr, em alumínio, linha PREMIUM ECO, constituídas por 02 (duas) folhas móveis, com dimensão nominal de (1500 x 1200) mm, entregues pelo interessado em 29/05/2024, caracterizadas a seguir:

Título do Desenho
ESQUADRIA DE ALUMÍNIO
Janela de correr 2 folhas móveis
Vidro liso comum 4mm incolor
TE004
Linha - Premium Eco

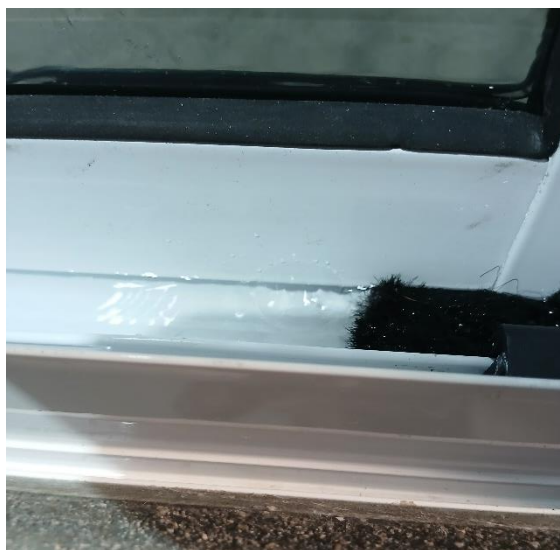
Foto nº. 03

Verificação da estanqueidade à água:

PI-01: Borbulho sob a travessa inferior da folha direita, sem ocasionar respingos para a face interna (3')

Pressão de Ensaio (Pa)	Período de Aplicação (min.)	Ocorrências
0	15	Presença de água no trilho (1').
20	05	
40	05	PI-01: Borbulho sob a travessa inferior da folha direita, sem ocasionar respingos para a face interna (3') – Foto n.º 03.
60	05	
80	05	
100	05	
130	05	
160	05	
190	05	
220	05	
240	05	
250	05

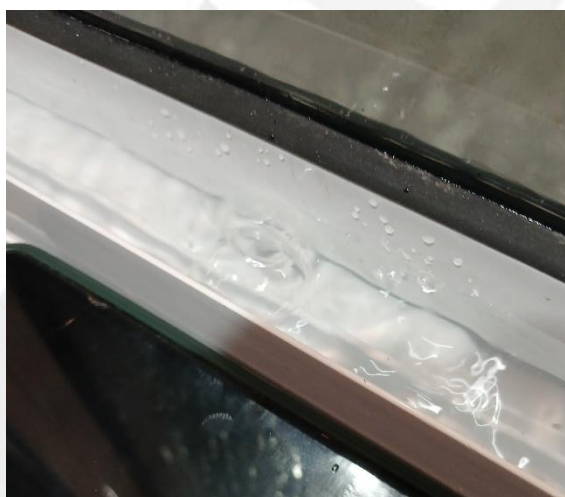
Foto nº. 04

Verificação da estanqueidade à água:

PE-02: Borbulho sob a travessa inferior da folha direita, ocasionando respingos para a face interna (3')

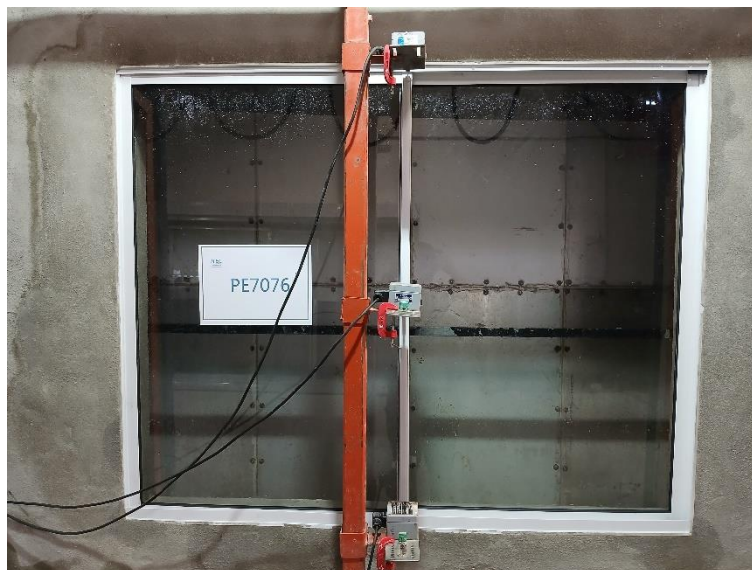
Foto nº. 05

Verificação do comportamento sob cargas uniformemente distribuídas:
Posicionamento dos deflectômetros

Os deflectômetros para medida das deformações foram posicionados no **montante direito da folha esquerda**, com comprimento livre de **1173 mm**, conforme apresentado a seguir:

- ✓ D1 – na região superior do montante;
- ✓ D2 – no centro do montante;
- ✓ D3 – na região inferior do montante.

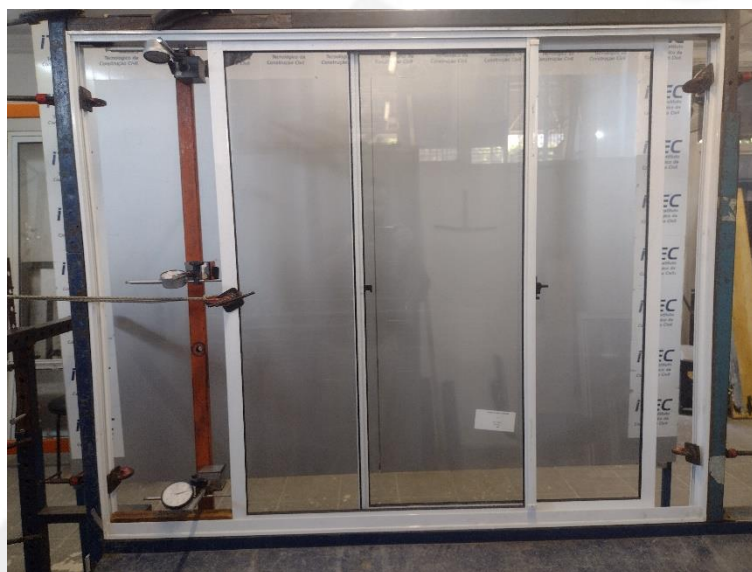
Foto nº.06

Ensaio de resistência ao esforço horizontal, com um canto imobilizado.

A aplicação da carga foi realizada no **montante esquerdo da folha esquerda** (vista interna), estando em posição intermediária de abertura com o canto inferior imobilizado, com comprimento livre de **1175 mm**, conforme apresentado a seguir.

- ✓ D1 – na região superior do montante;
- ✓ D2 – no centro do montante;
- ✓ D3 – na região inferior do montante.

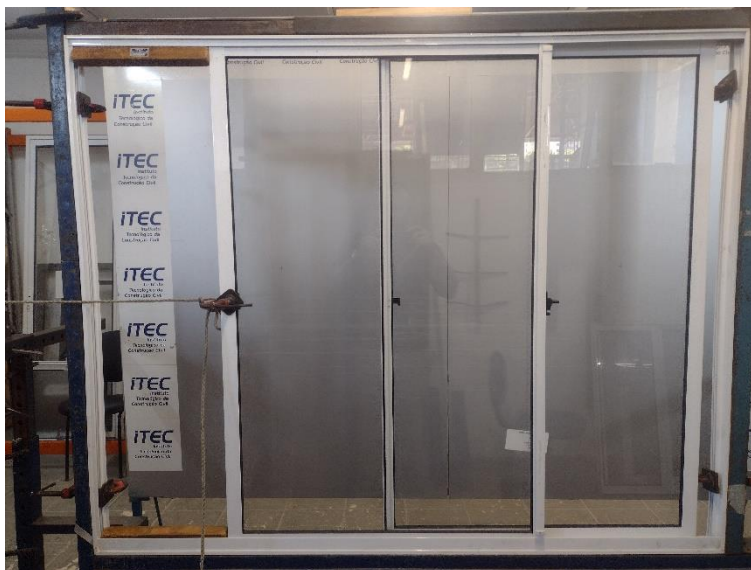
Foto nº. 07

Ensaio de resistência ao esforço horizontal, com dois cantos imobilizados.

A aplicação da carga foi realizada no **montante esquerdo da folha em vidro** (vista interna), estando em posição intermediária de abertura.

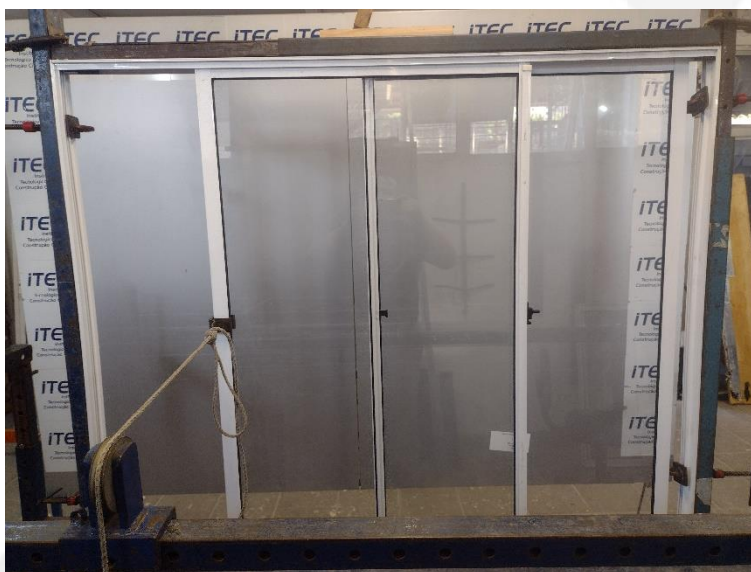
Foto nº. 08

Ensaio de resistência a flexão, do lado externo para o interno

A aplicação da carga foi realizada **montante esquerdo da folha esquerda** (vista interna), estando em posição intermediária de abertura.

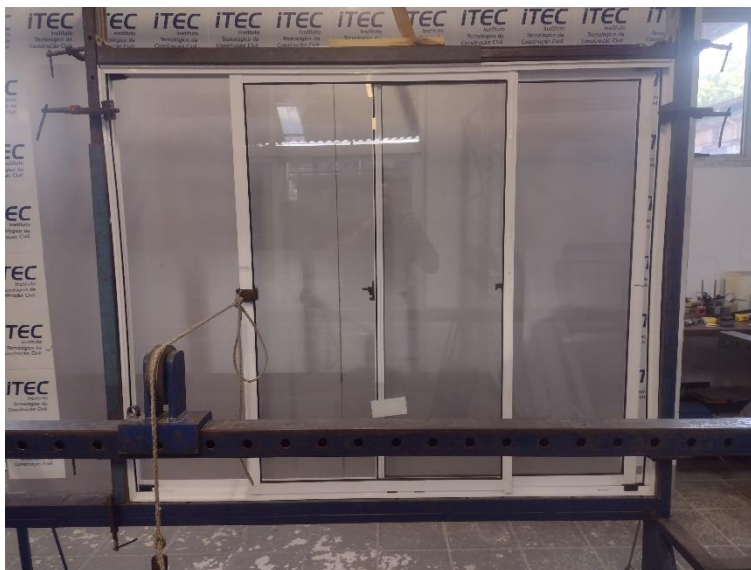
Foto nº. 09

Ensaio de resistência a flexão, do lado interno para o externo.

A aplicação da carga foi realizada no **montante esquerdo da folha esquerda** (vista externa), estando em posição intermediária de abertura.

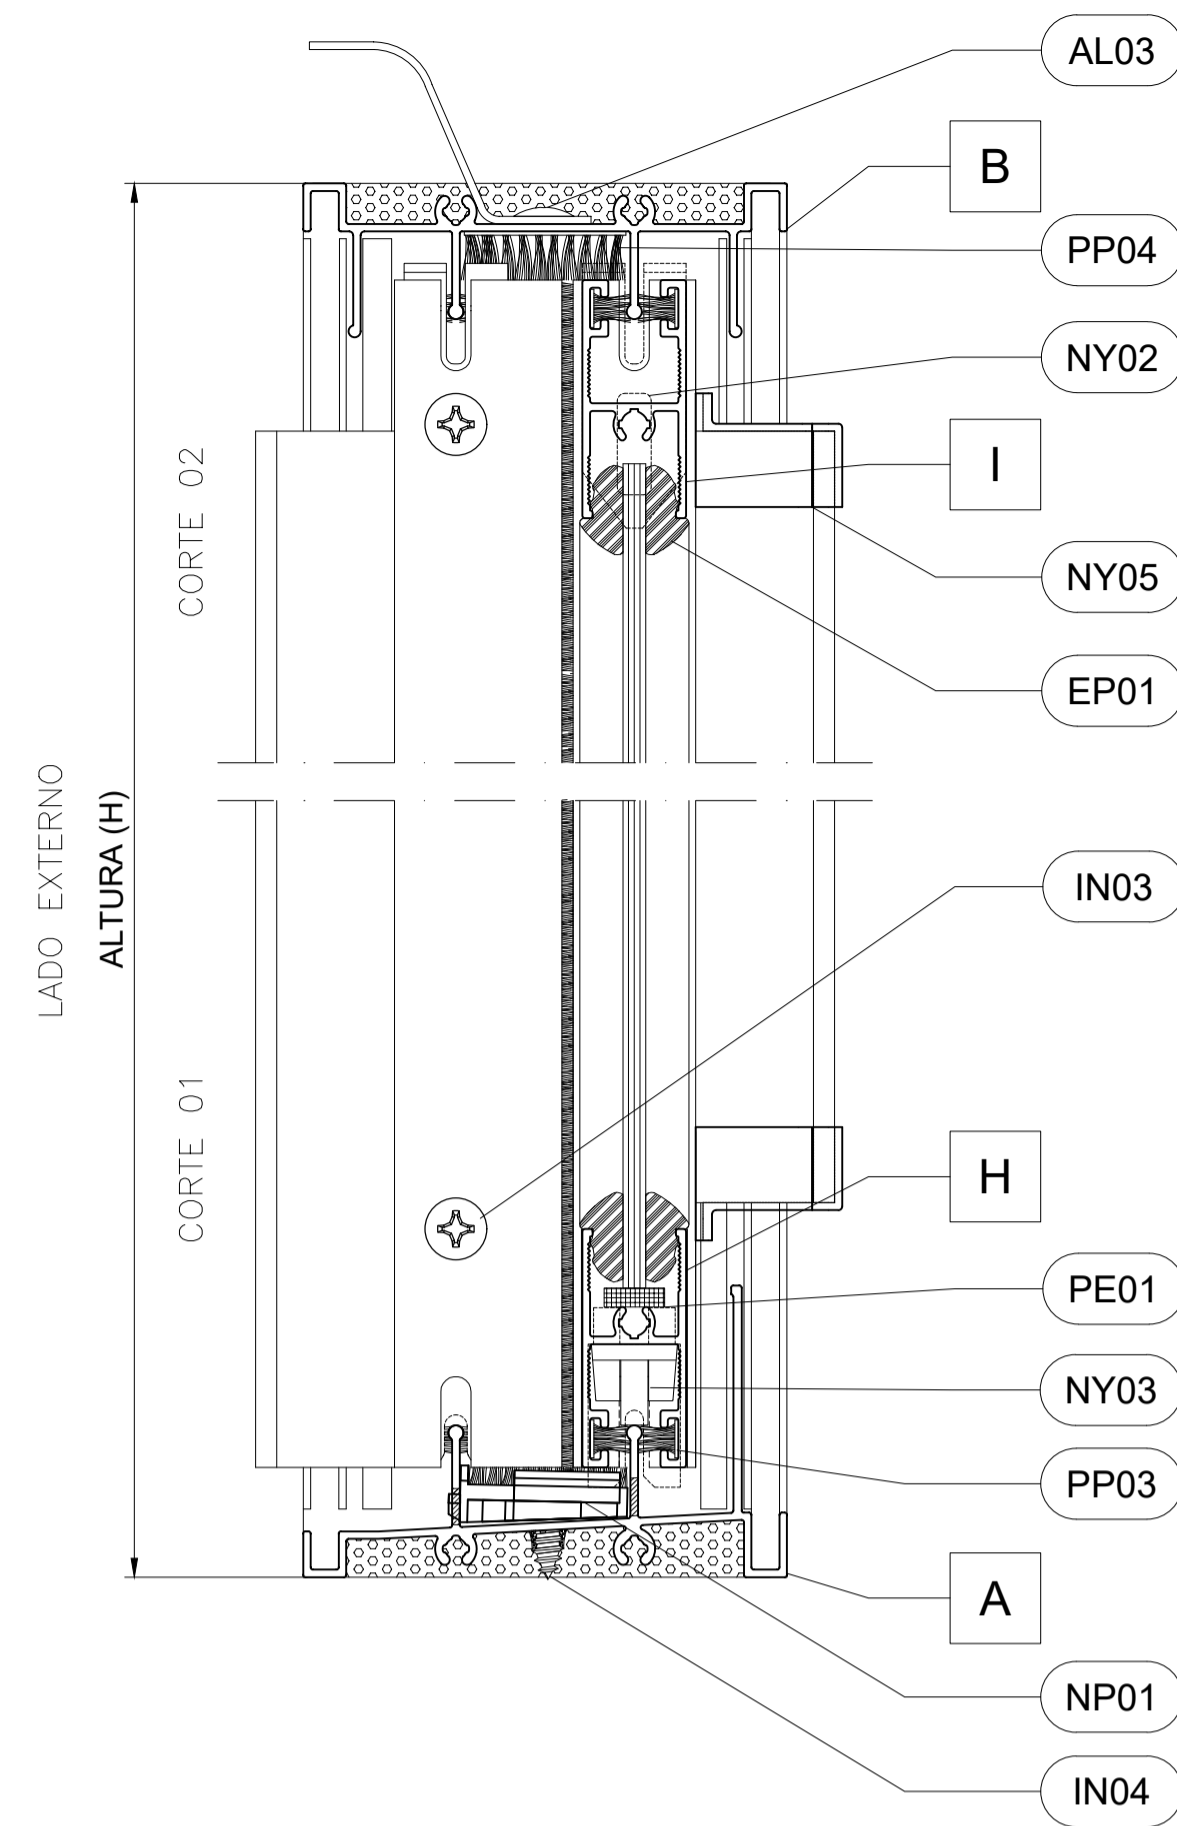
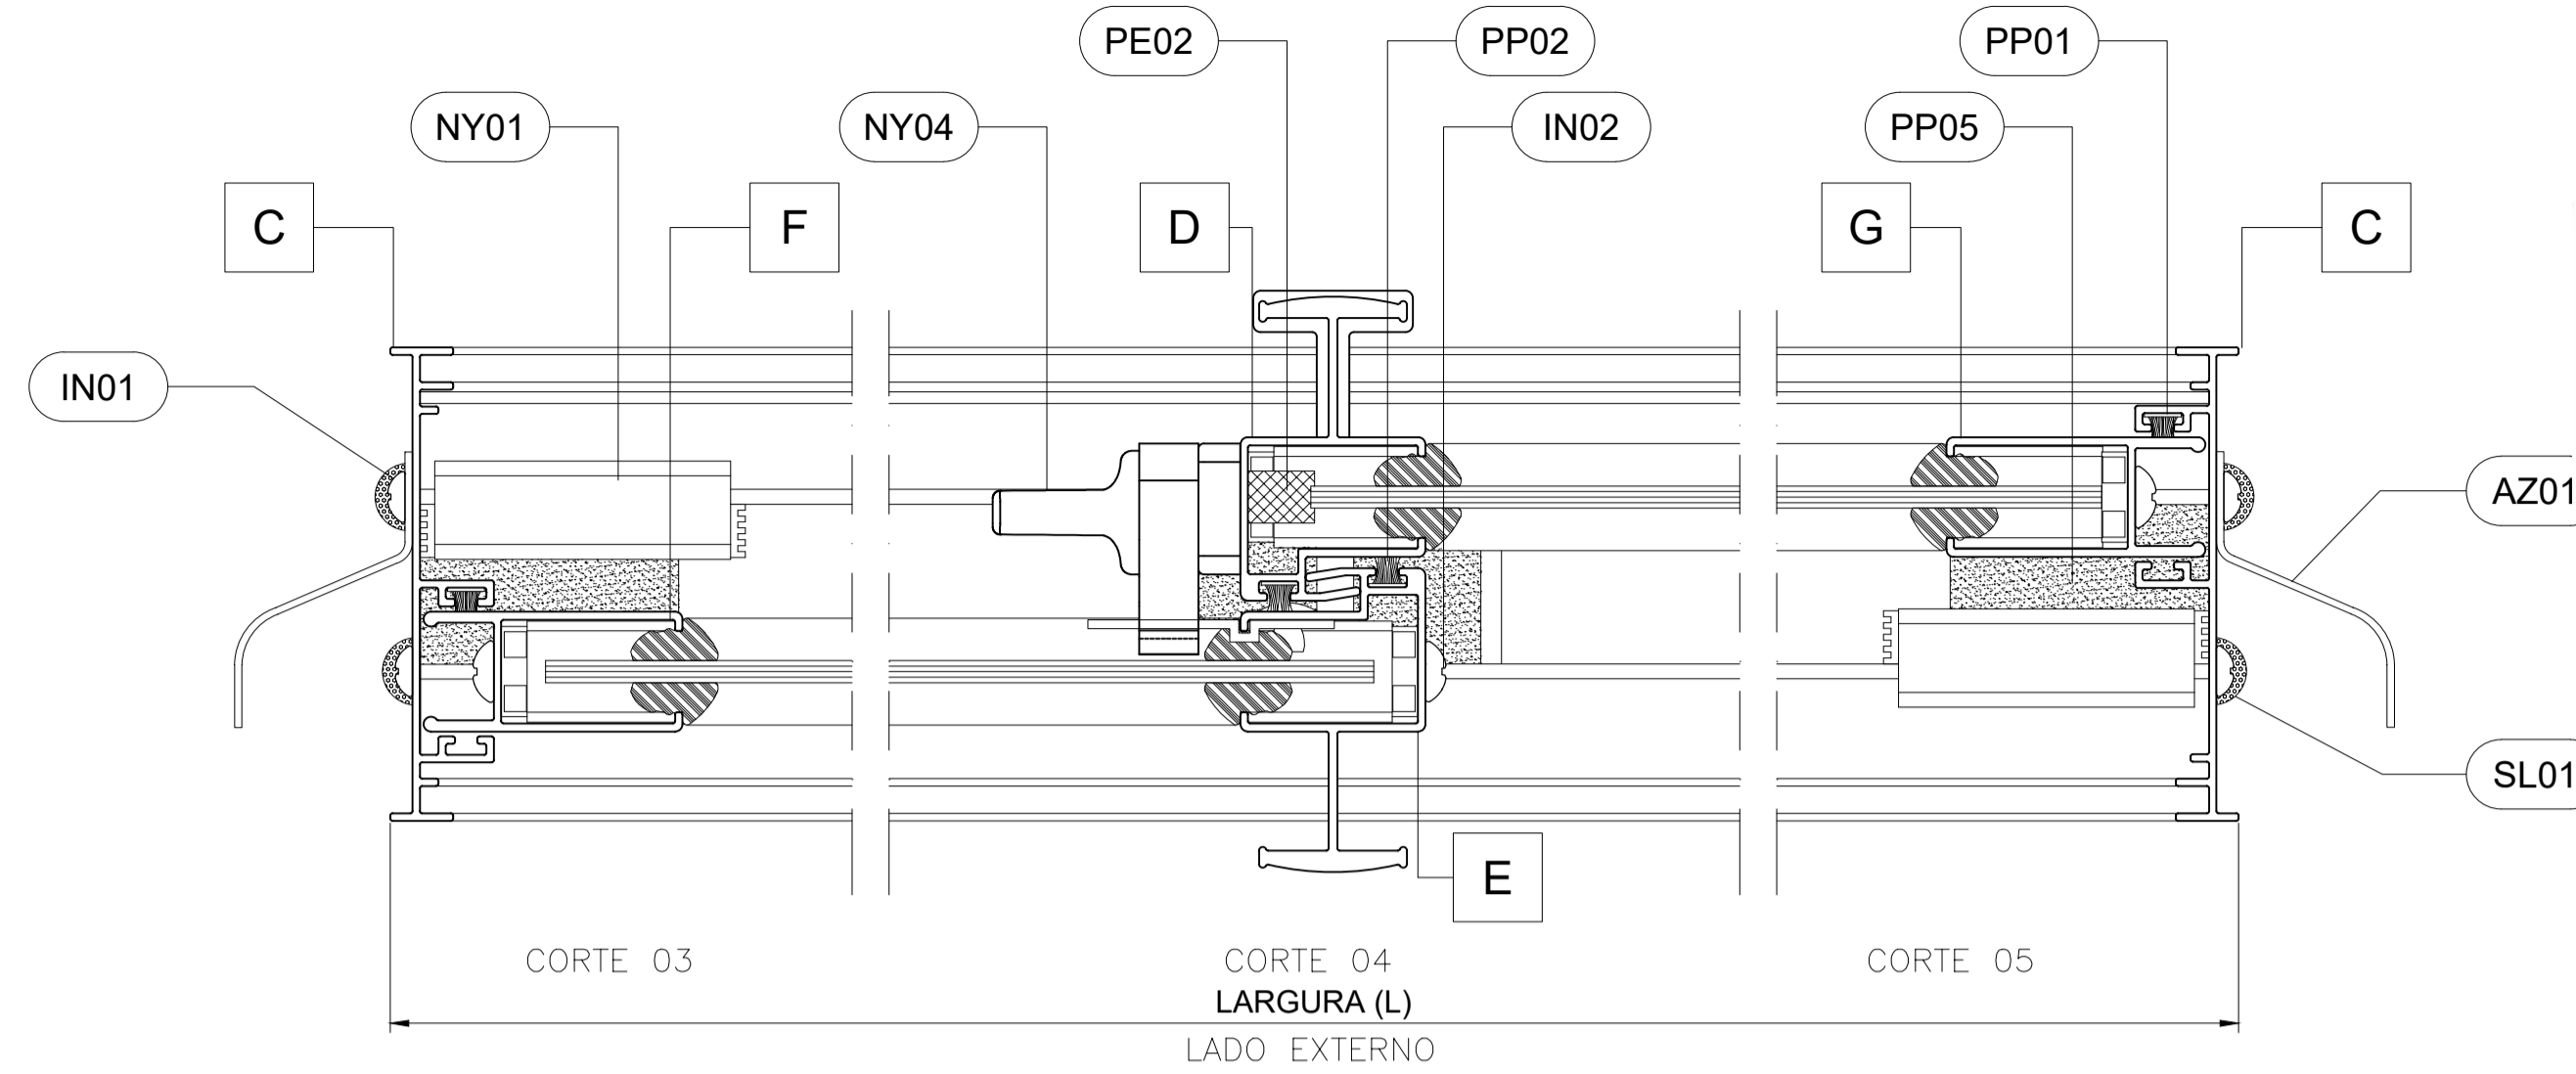
PERFIS				
ITEM	CÓDIGO	QTDE.	APLICAÇÃO	MATERIAL
A	FMF-0304	1 PC	MARCO INFERIOR	ALUMÍNIO
B	FMF-0305	1 PC	MARCO SUPERIOR	
C	FMF-0306	2 PC	MARCO LATERAL	
D	FMF-0300	1 PC	MONTANTE CENTRAL INTERNO	
E	FMF-0300	1 PC	MONTANTE CENTRAL EXTERNO	
F	FMF-0301	1 PC	MONTANTE LATERAL ESQUERDO	
G	FMF-0301	1 PC	MONTANTE LATERAL DIREITO	
H	AJP-1548	2 PC	TRAVESSA INFERIOR	
I	AJP-1548	2 PC	TRAVESSA SUPERIOR
